定例記者会見資料

2004年7月8日 2:00pm
三菱ふそうトラック・バス株式会社

F型ハブ強度試験結果について

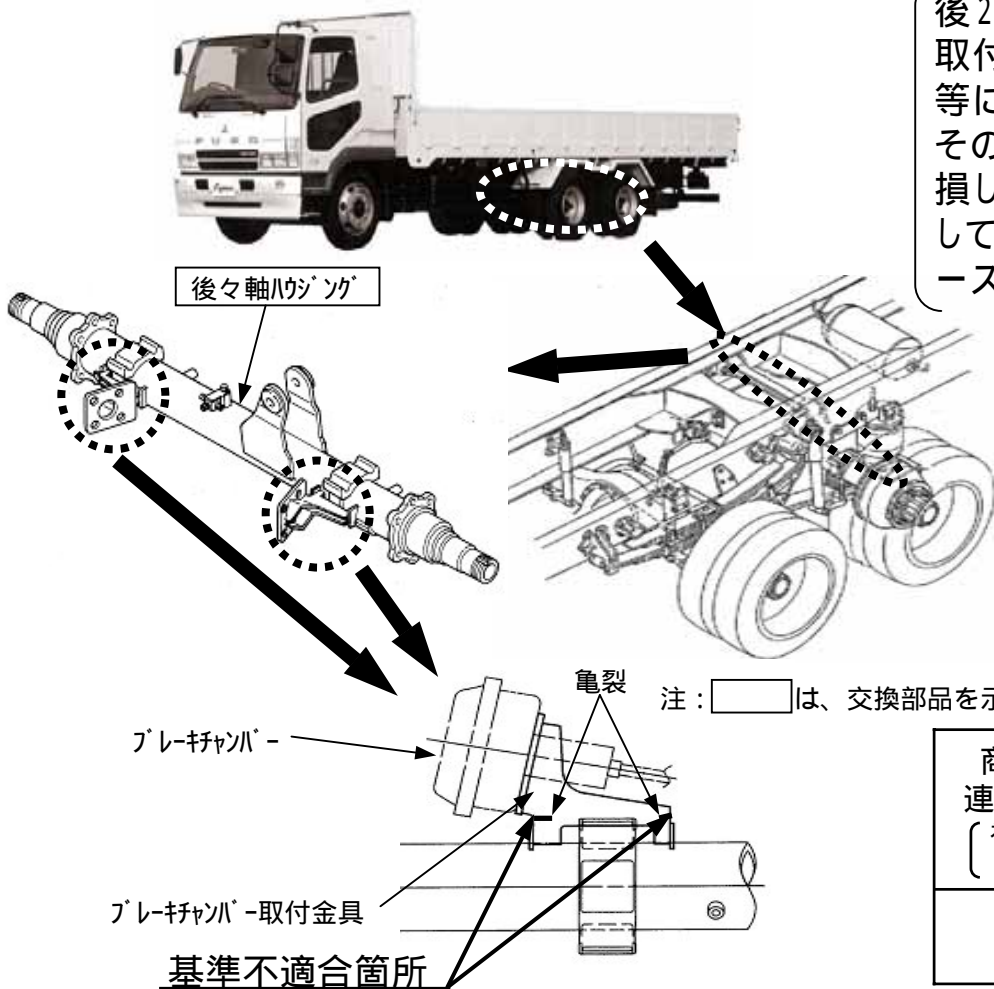
<p>リコール (7月14~21日届出予定)</p>	<p>19 スプリングブレーキエアチャンバーブラケット破損 (中型トラック)</p>	<p>駐車ブレーキ効き不良</p>
--------------------------------	--	-------------------

後2軸車において、後々軸のスプリング式駐車ブレーキチャンバー取付金具(ブラケット)の強度が不足しているため、走行中の振動等により当該ブラケットに亀裂が発生するものがある。そのため、そのままの状態で使用を続けると、当該ブラケットが破損して駐車ブレーキ能力が低下し、最悪の場合、チャンバーが脱落して当該後々輪の駐車ブレーキが作動不能になる、又は、エアホースが破損してエア洩れを生じるおそれがある。

全車両、対策型のブレーキチャンバー取付ブラケットを組込んだ後々軸ハウジングと交換する。

なお、対策品の全数供給に時間を要することから、当面の暫定措置として、当該部の亀裂の有無を点検し、亀裂があるものは溶接補修する。

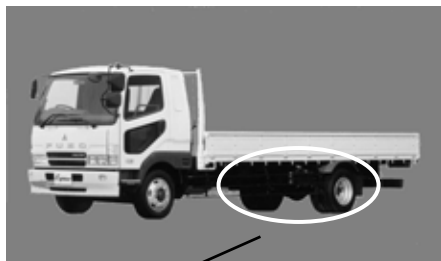
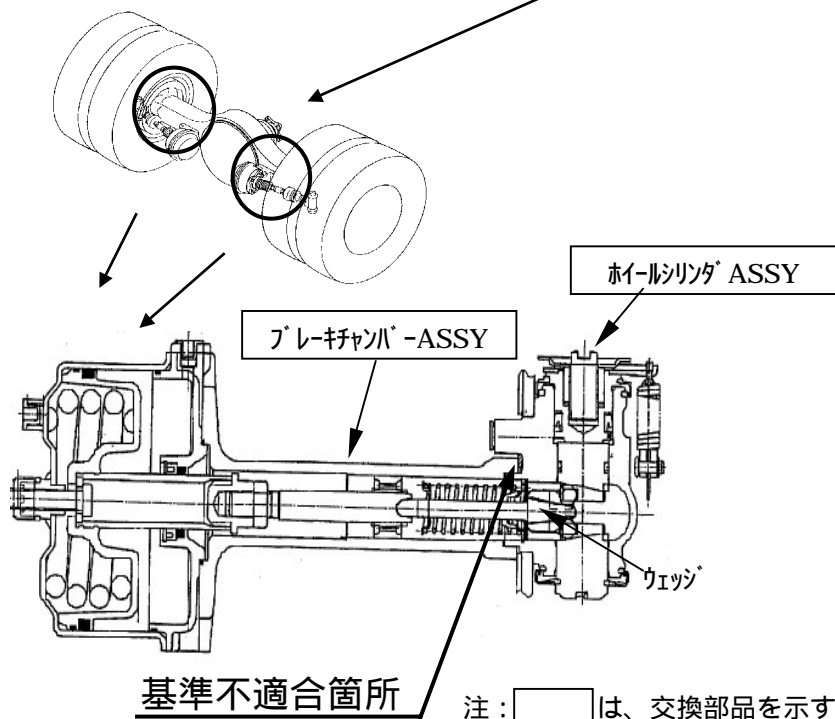
リコール (7月14~21日届出予定)	20 スプリングブレーキチャンバ ーへの水侵入(中型トラック)	駐車ブレーキ作動不良
------------------------	------------------------------------	------------

スプリング式駐車ブレーキ装着車において、チャンバーASSYとホイールシリンダ接続部のシール材の塗布が不適切なため、チャンバー内に水が浸入する可能性がある。そのため、そのままの状態で使用を続けると、ホイールシリンダ内部およびウェッジが錆びついて破損、あるいは、冬期に凍結し、最悪の場合、駐車ブレーキが作動不良となるおそれがある。

全車両、ブレーキチャンバASSYとホイールシリンダASSYを対策品と交換する。
 なお、対策品の全数供給に時間を要することから、当面の暫定措置として、駐車ブレーキの作動確認の点検を実施し、作動不良のあるものは対策品に交換し、問題のない車両は、後日対策品と交換する。

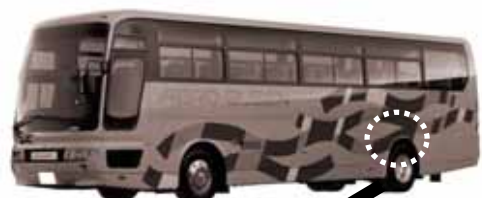
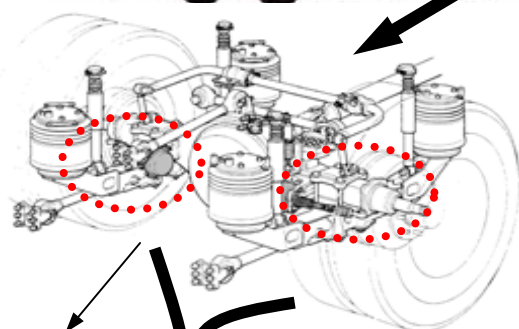
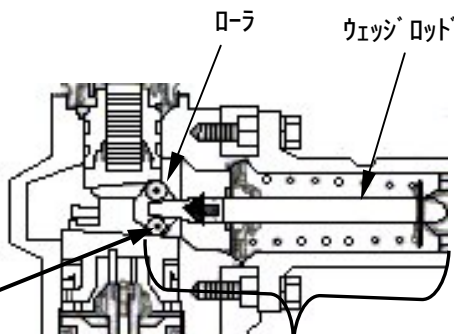
リコール (7月14～21日届出予定)	22 ホイールパークウェッジ破損 (大型バス)	駐車ブレーキ効き不良
------------------------	----------------------------	------------

基準不適合箇所

ウェッジ ロッド アセンブリ

スプリング式駐車ブレーキ装着車において、ブレーキシューを拡張するウェッジロッド先端部のローラに熱処理が不適切なものがある。そのため、そのままの状態で使用を続けると、当該ローラが早期に破損して、最悪の場合、駐車ブレーキが作動不良となり、駐車制動力が低下するおそれがある。

全車両、当該ブレーキのウェッジロッドをアセンブリで良品と交換する。なお、部品の全数供給に時間を要するため、当面の暫定措置として、駐車ブレーキの作動確認の点検を実施し、作動不良のあるものは良品と交換し、問題のない車両は後日良品と交換する。

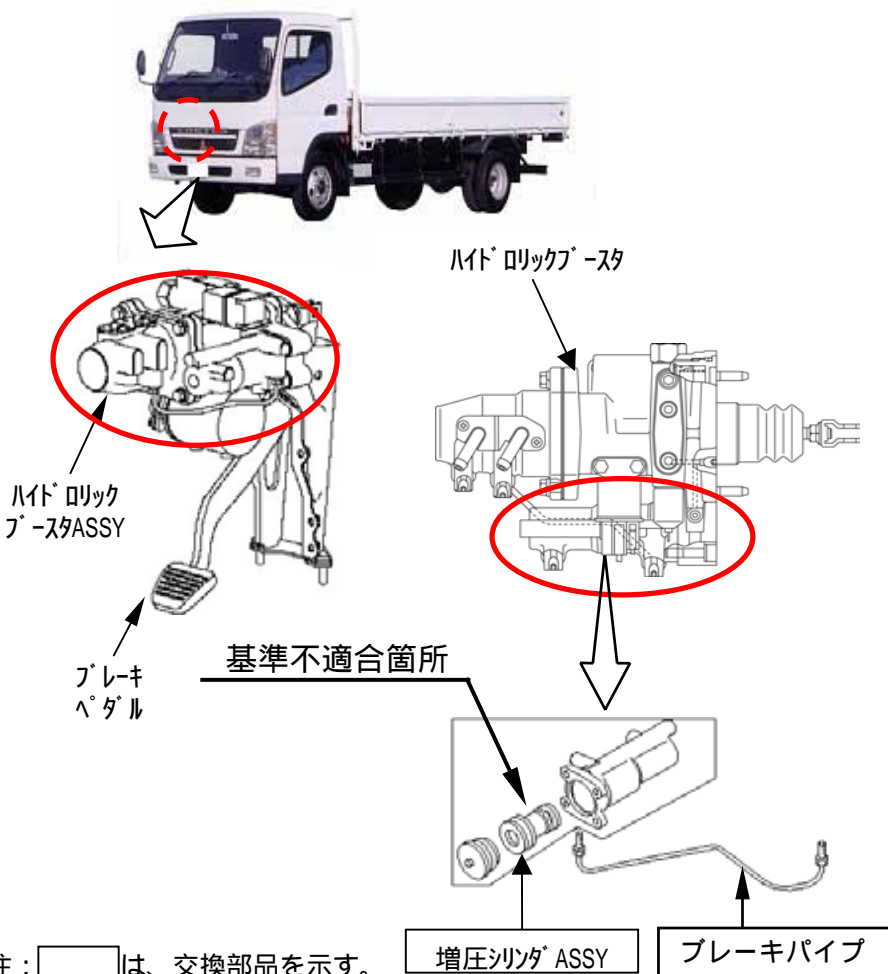
リコール (7月14～21日届出予定)	23 ハイドロリックブースタへのエアの混入 (小型トラック)	ブレーキ効き不良
------------------------	--------------------------------	----------

ブレーキペダルの踏力を倍力するハイドロリックブースタの増圧シリンダ内のピストンにおいて、ピストンカップが嵌まる溝の加工が不適切なため、当該カップとの気密保持が不十分なものがある。そのため、急激なブレーキペダル戻し動作を繰り返した場合に発生する負圧で、ピストンカップとシリンダ間より吸い込まれた空気がブレーキオイルに混入し、ブレーキペダルの踏み代余裕が徐々に減少し、最悪の場合、制動力が低下するおそれがある。

全車両、増圧シリンダを対策品に交換すると共に、ブレーキパイプを新品に交換する。
 なお、対策品の全数供給に時間を要することから、当面の暫定措置としてブレーキペダルを踏んだ時のペダルと床板との隙間を確認し、規定値以下のものは対策品と交換し、問題ない車両は後日対策品と交換する。

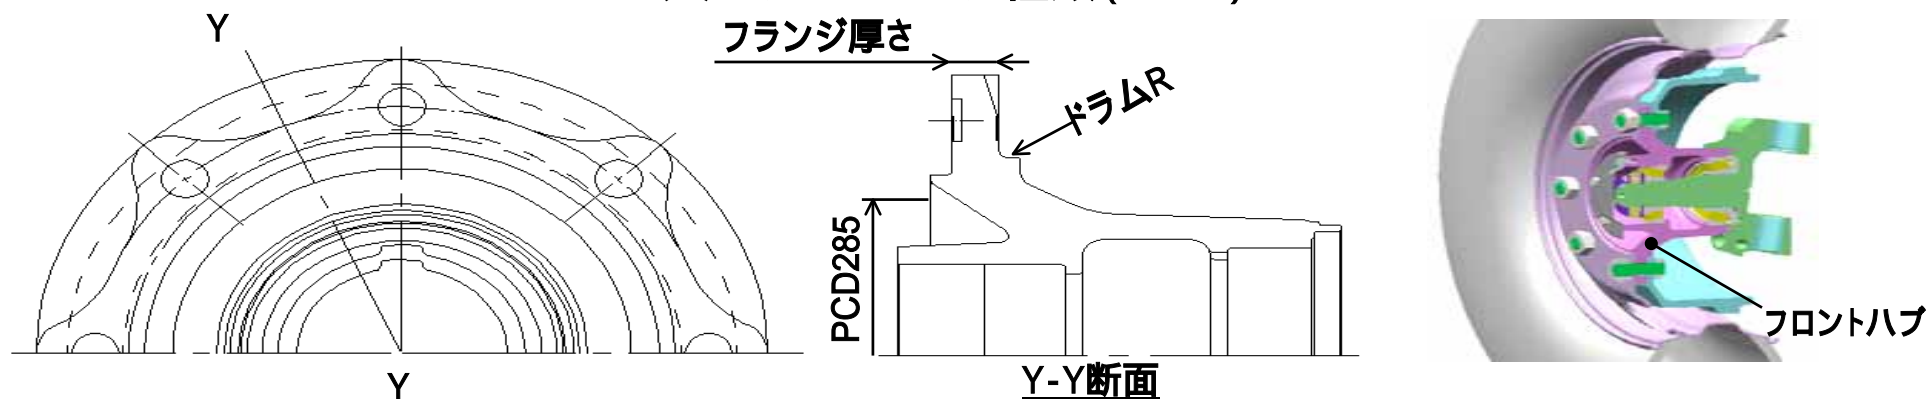
大型フロントハブ種類(A~F)

ハブ種類 (搭載時期)	A ('83.7 ~ '88.3)	B ('88.3 ~ '90.5)	C ('89.12 ~ '93.3)	D ('93.3 ~ '95.7)	E ('95.7 ~ '97.12)	F		
						('94.12 ~ '95.7)*	('95.7 ~ '96.5)	('96.6 ~ 現在)
呼称	ザ・グレート					FU / FV(25t車)		スーパーグレート
車両総重量	~ 20	~ 20	~ 20	~ 20	~ 20	~ 25		
フランジ厚さ	20	20	20	20	20	22 (+2)		
ドラムR	R2	R2	R2	R2	R2	R5 (+3)		
材料の引張強さ	500MPa級	500MPa級	500MPa級	500MPa級	600MPa級 (+20%)	500MPa級	600MPa級 (+20%)	
生産台数	46,759	54,024	55,574	33,318	11,657	2,612	約94,000	
不具合台数	1	8	2	38	8	0	0

* : '94.12 ~ '95.7のFハブの初期における生産(計2,612台)のFU / FV25t車は500MPa級で、目標寿命を満足しないため追加リコールを届出予定。

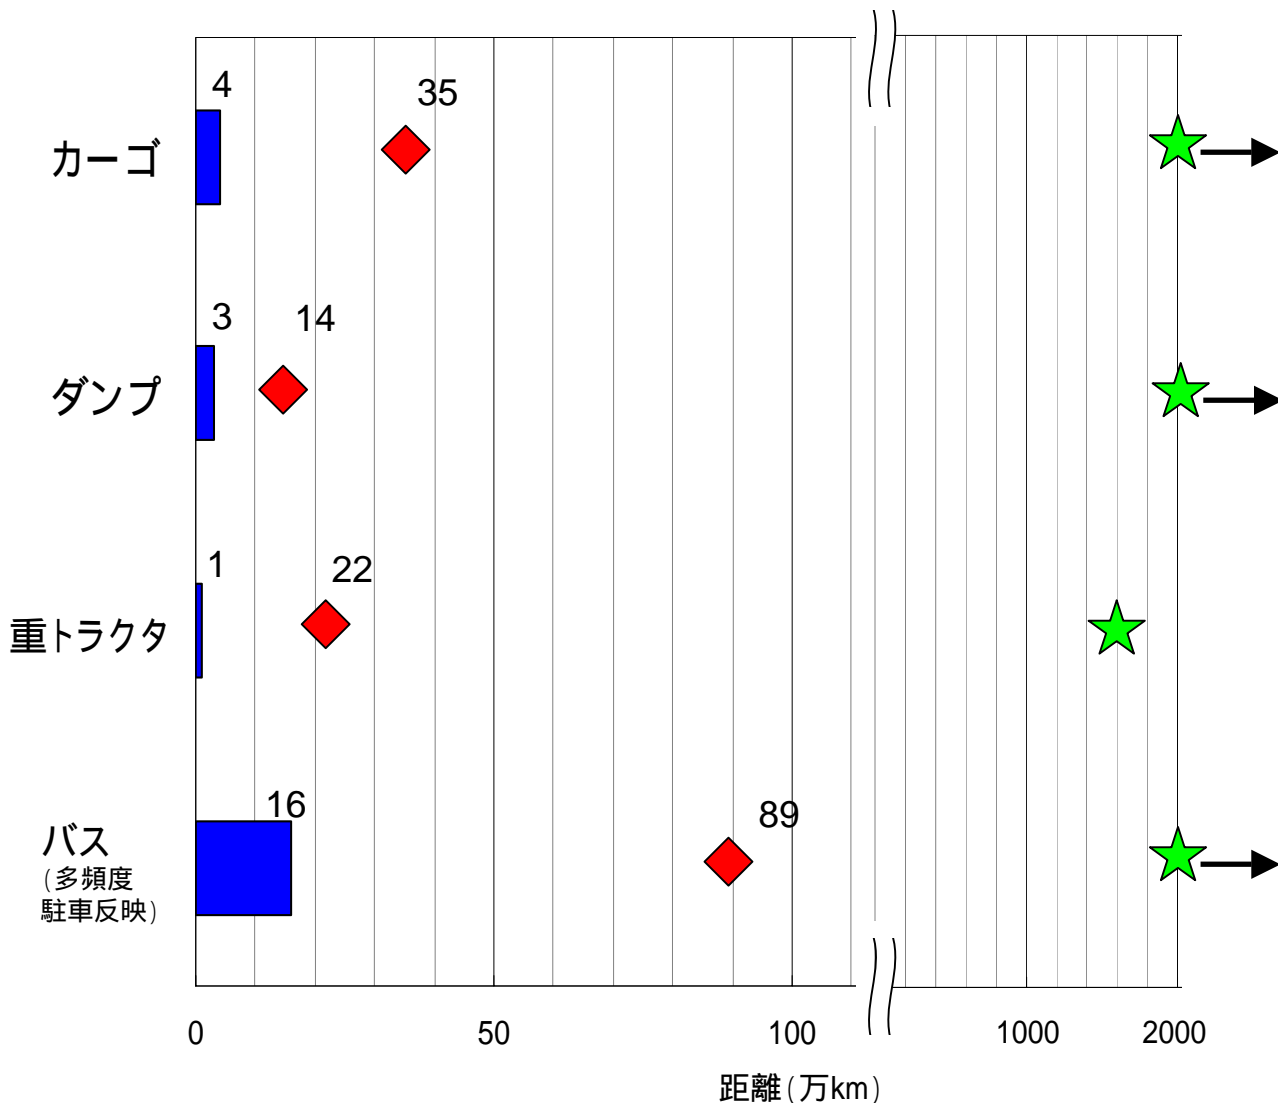
Fハブ化による実稼働路予測寿命は1600万km以上

各機種について、Dハブで新しい評価基準に基づく実稼働路予測寿命を計算し、市場不具合の最短距離と比較したところ、すべての予測寿命が市場の最短不具合距離以下となった。

このことは、今回採用した寿命予測手法が換装後のFハブの寿命予測を厳しく行っていることを示している。

また、今回のFハブ化によりDハブ市場不具合距離を大きく上回り(重トラクタで1600万km、バスで2000万km以上)、当社評価目標距離を充分満足する結果となった。
