## 三菱ふそう 47案件の対応進捗状況報告

# 対策実施予定の47案件一覧

# 今後2週間以内に届出準備が完了する項目

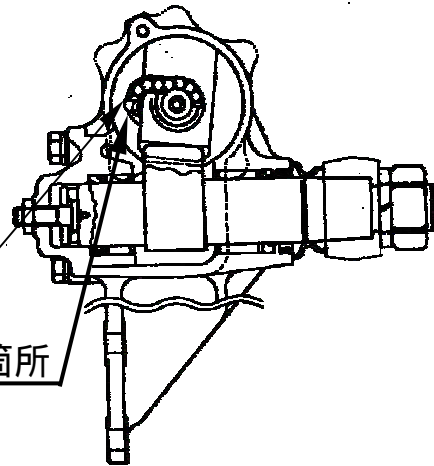
【ギヤボックス上面断面図】

サーキュレータ

基準不適合発生箇所

小型トラックのパワーステアリングギヤボックス内部のボール循環筒（サーキュレータ）の構造が不適切なため、過大な操舵入力に対する強度余裕が不足している。  
そのため、タイヤが縁石に接触している状態でハンドル操作を繰り返すと、当該サーキュレータが破損し、最悪の場合、操舵不能となるおそれがある。

改善内容

全車両、パワーステアリングギヤボックスを対策品と交換する。

なお、対策品の全数供給に時間を要するため、当面の暫定措置としてハンドル作動を確認し、引掛かり感や渋り等の異常が認められた場合は、対策品と交換し、問題の無い車両については後日対策品と交換する。

併せて、タイヤが縁石に接触している状態でハンドル操作をしない様に、その旨をダイレクトメールに記載しユーザに注意を喚起する。

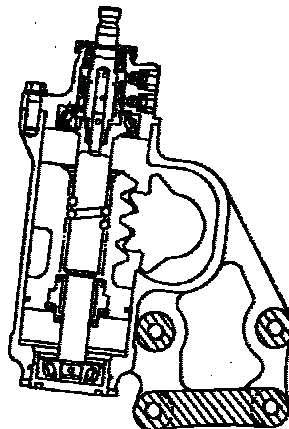
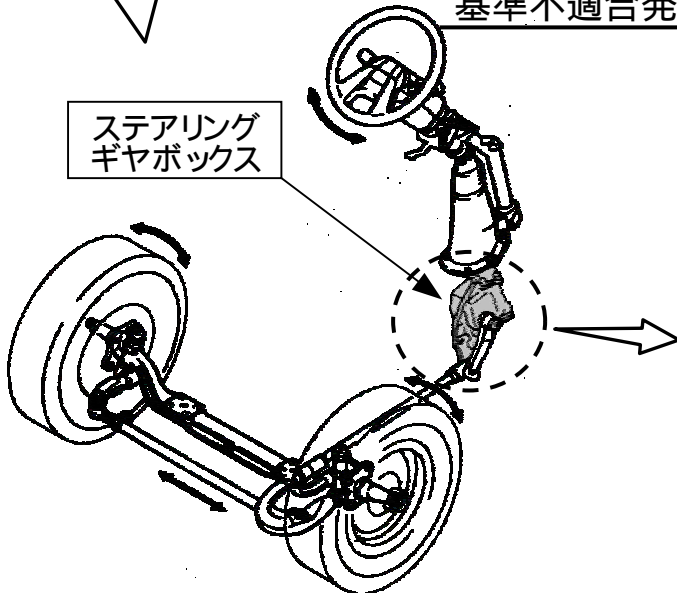
【ギヤボックス側面断面図】

ステアリング  
ギヤボックス

注：□ は、交換部品を示す。
