## 三菱ふそう 47案件の対応進捗状況報告

三菱ふそうが市場措置を予定している47案件の進捗状況等につき、下記の通りご報告申し上げます。47案件につきましては、精査中案件が先週の14件から5件に減少いたしました。弊社の夏季連休期間(8月7日~15日)中につきましては、お客様のご要望に沿って点検が十分できる体制を確保、またリコール対策部品はフル稼働で生産しており、これを休み中も継続いたします。引き続きお客様をはじめ社会の皆様にご迷惑をおかけしますが、全力で取り組んでまいりますので宜しくお願い申し上げます。

# 対策実施予定の47案件一覧

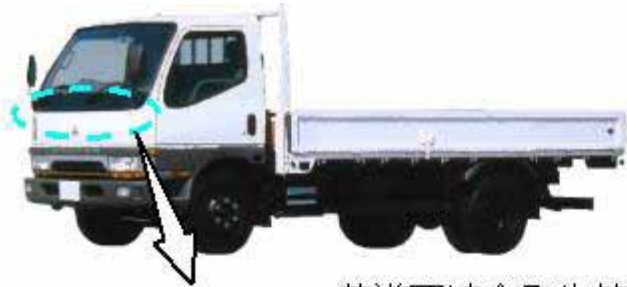
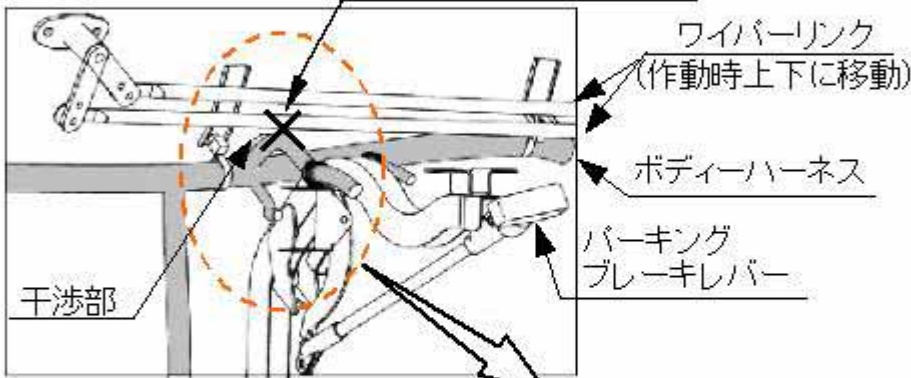
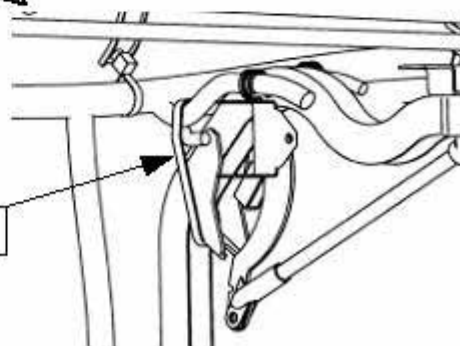
リコール	40 キャブハーネス不具合による スタータ破損 (小型トラック)	生産36,787台 '95/03 ~ '96/12	实在登録台数 31,526台
------	-------------------------------------	------------------------------	-------------------

基準不適合発生箇所

キャブ内助手席側からの  
車両前方視(キャブ中央部付近)

インストルメントパネル内部の電気配線の配索が不適切なため、ワイパー作動時にワイパーリンクと当該配線が干渉するものがある。そのため、そのままの状態で使用を続けると、当該配線が損傷し、最悪の場合、ウォーニングランプが誤点灯する、又はスタータが誤作動し破損するおそれがある。

バンドクリップ追加

全車両、バンドクリップを追加し、ワイパーリンクとの隙間を確保する。

なお、ハーネスが損傷している場合は補修処置を行う。

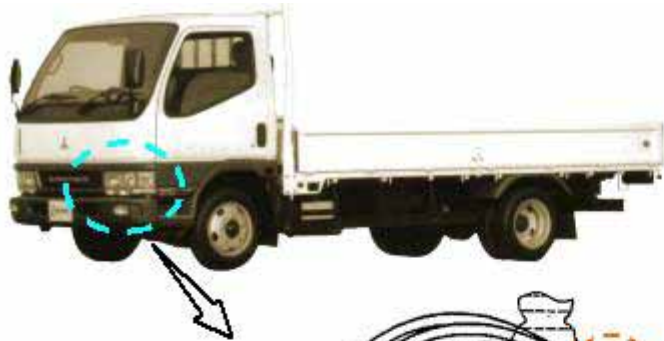
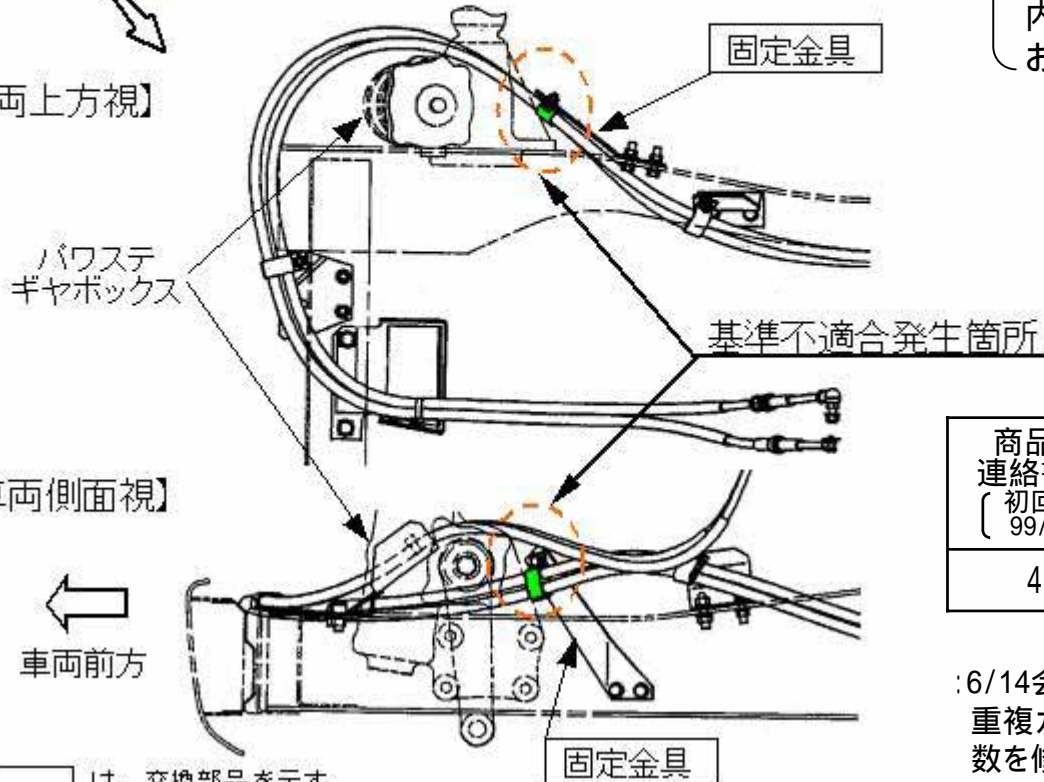
リコール	44 T/Mシフトワイヤ折損 (小型トラック)	生産8,171台 '99/03 ~ '00/07	实在登録台数 7,941台
------	----------------------------	-----------------------------	------------------

【車両上方視】

トランスミッション変速用ケーブルの配索において、ケーブルを途中でクランプする固定金具の構造が不適切なため、クランプの取付角度の不良によって、当該ケーブルが局部的に屈曲しているものがある。そのため、そのままの状態で使用を続けると、ケーブル内部のワイヤが疲労折損し、変速操作が出来なくなるおそれがある。

全車両、当該部の固定金具を対策品と交換する。また、ケーブルが局部的に屈曲していたものについては、ケーブルを新品と交換する。

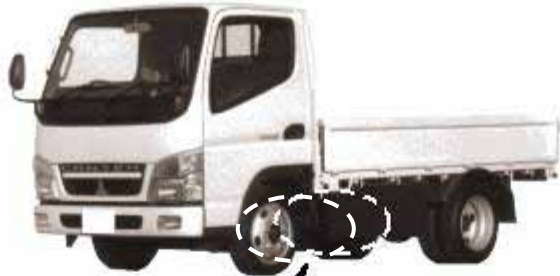
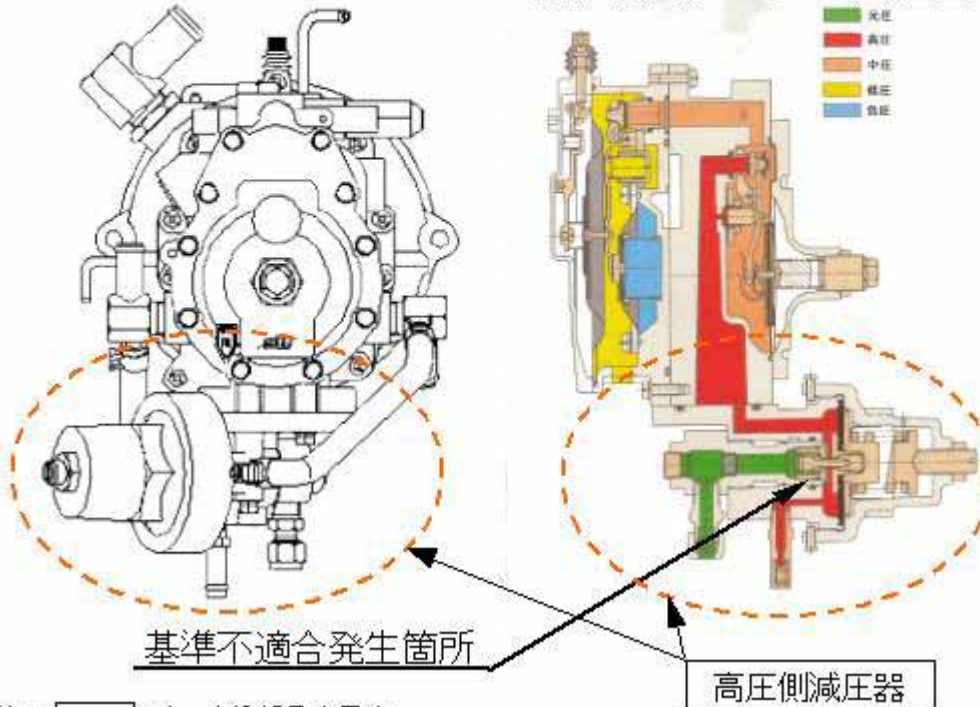
リコール	(47項目以外) ミキサー式CNG車レギュレータ不具合 (中型・小型トラック, 大型・小型バス)	生産1,126台 '01/09 ~ '04/02	実在登録台数 1,078台
------	---	-----------------------------	------------------

圧縮天然ガス車の燃料減圧装置(レギュレータ)において、高圧側減圧器内部のバルブシート部の寸法およびOリングの硬度が不適切なため、当該Oリングが変形又は破損することがある。そのため、燃料ガスが高圧のまま低圧側減圧器に流出し、安全弁から外部に漏れるおそれがある。

【減圧装置(レギュレータ)】

【減圧装置(レギュレータ)断面図】

全車両、高圧側減圧器を対策品に交換する。
