2004年8月31日  
三菱ふそうトラック・バス株式会社  
コミュニケーションチーム

## 三菱ふそう 47案件の対応進捗状況報告

三菱ふそうが市場措置を予定している47案件の進捗状況等につき、下記の通りご報告申し上げます。

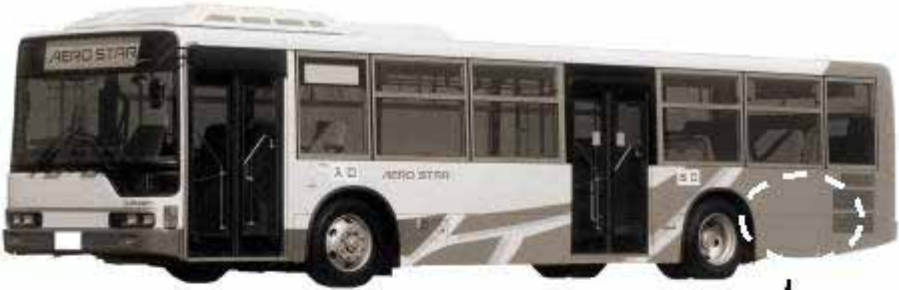
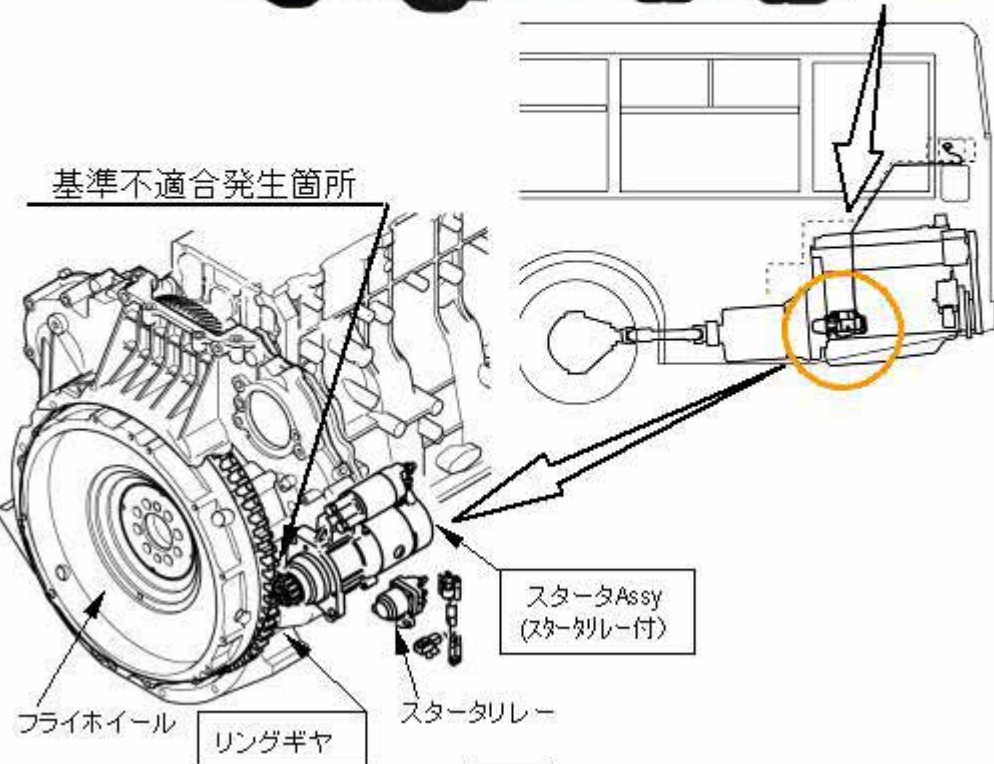
| リコール | № 26 フライホイールリングギアの摩耗と破損<br>(大型バス) | 生産2,053台<br>'00/05 ~ '04/05 | 实在登録台数<br>2,052台 |

大型路線バスの始動装置において、フライホイールリングギアの硬度及びスタータマグネチックスイッチ起動回路の配線長さが不適切なため、始動操作時にスタータピニオンがフライホイールリングギアに衝突干渉し、噛合い不良からギヤ端部が欠損、損傷するものがある。そのためそのままの状態で使用を続けると、最悪の場合、エンジンの始動が困難になる、または、火災に至るおそれがある。

全車両、スターター式（スタータリレー付）を対策品に交換する。さらに、遅延リレー未装着車両については、追加装着するとともに、フライホイールリングギアを対策品に交換する。なお、対策フライホイールリングギアが装着されている車は、ギヤ面を点検し、異常が認められるものは新品に交換する。

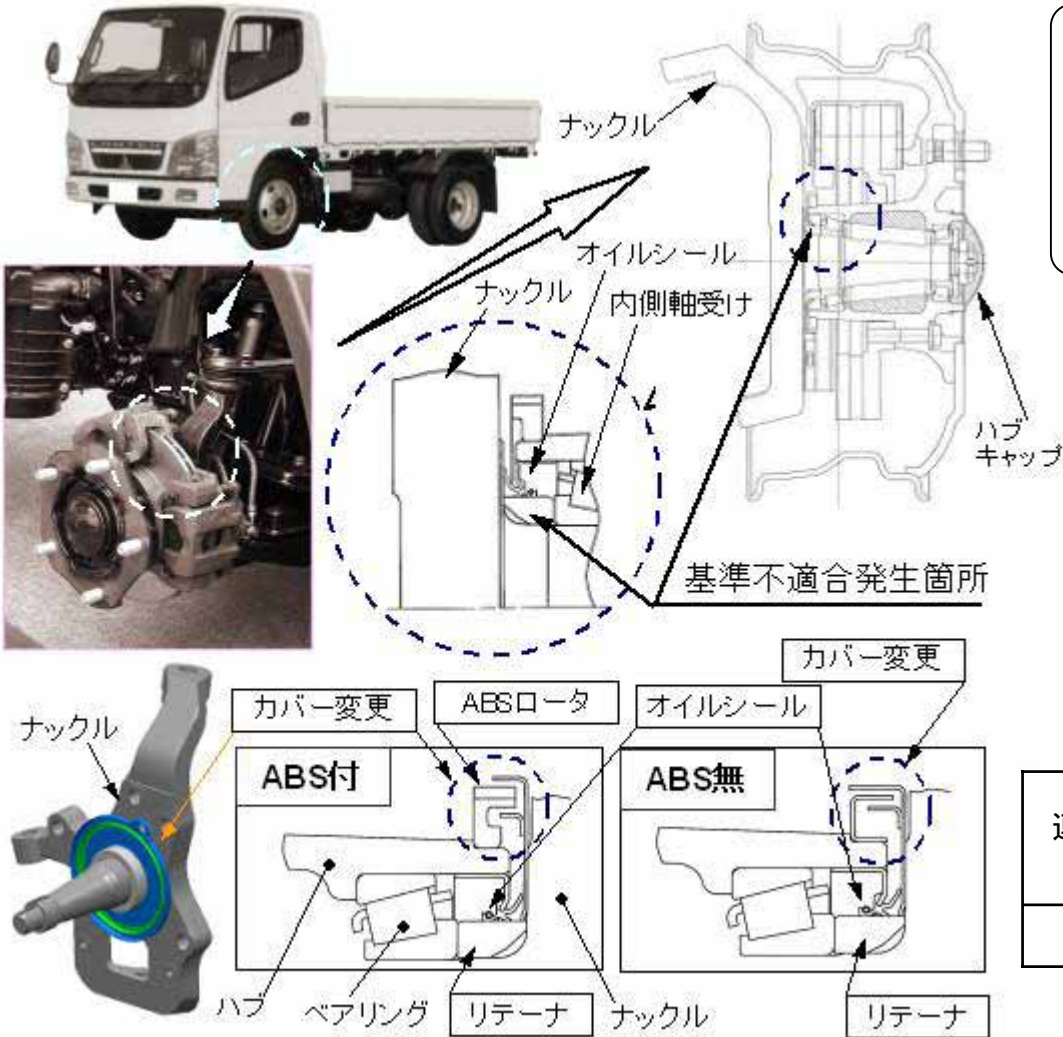
| リコール | № 27 フロントハブベアリングへの<br>水浸入 (小型トラック) | 生産35,373台<br>'02/05 ~ '04/03 | 実在登録台数<br>(精査中) |

前軸独立懸架車の走行装置において、前輪ハブ内側軸受け部の水浸入防止構造が不適切なため、当該軸受け内部に泥水が浸入して錆付き・摩耗が生じるものがある。そのためそのままの状態で使用を続けると、振動・異音が発生し、最悪の場合、当該軸受けが破損し、走行安定性が損なわれるおそれがある。

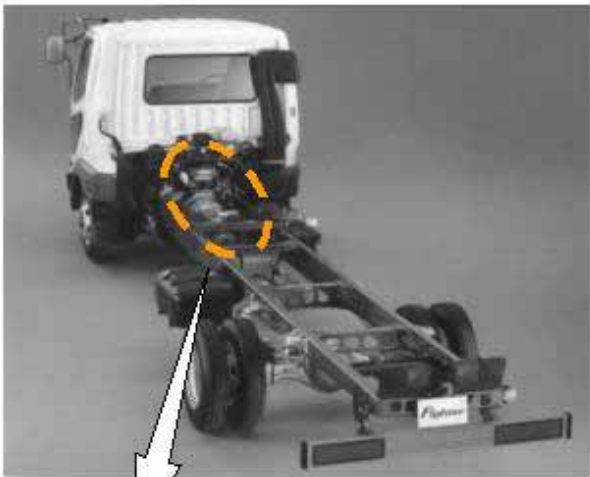
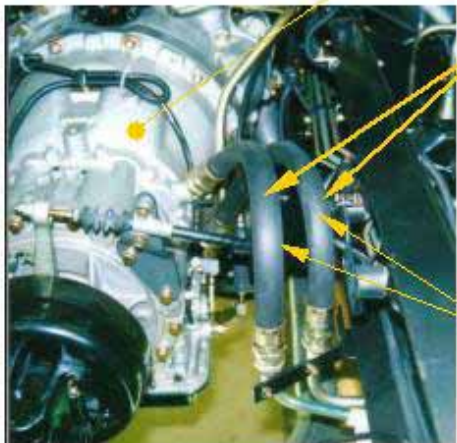
| リコール | № 31 A/T オイルホース破損<br>(中型トラック) | 生産1,771台<br>'92/07 ~ '03/01 | 实在登録台数<br>(精査中) |

自動変速機作動油冷却回路中のオイルホースの耐熱性が不足しているため、登坂時等で変速機作動油温が過度に上昇した場合に、ホースが劣化損傷してオイル洩れが発生し、最悪の場合、火災に至るおそれがある。

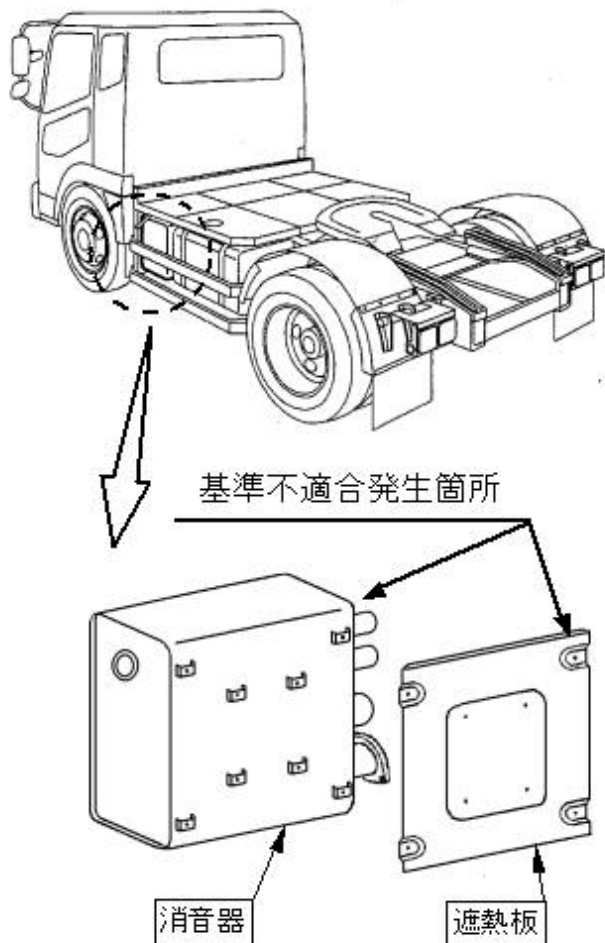
| リコール | № 35 ターボエンジン用の箱型マフラーの亀裂<br>(大型トラック) | 生産750台<br>'99/08 ~ '01/07 | 实在登録台数<br>(精査中) |

消音器（マフラー）の遮熱板取付部の構造が不適切なため、排気ガスの排圧変動で、当該部が破損して排気ガスが洩れものがある。そのため、そのままの状態で使用を続けると、排気熱により周辺の部品が溶損し、最悪の場合、火災になるおそれがある。

なお、対策品の全数供給に時間を要するため、当面の暫定措置として、マフラーを点検し、亀裂のあるものは対策品に交換、問題無い車両については、後日対策品に交換する。

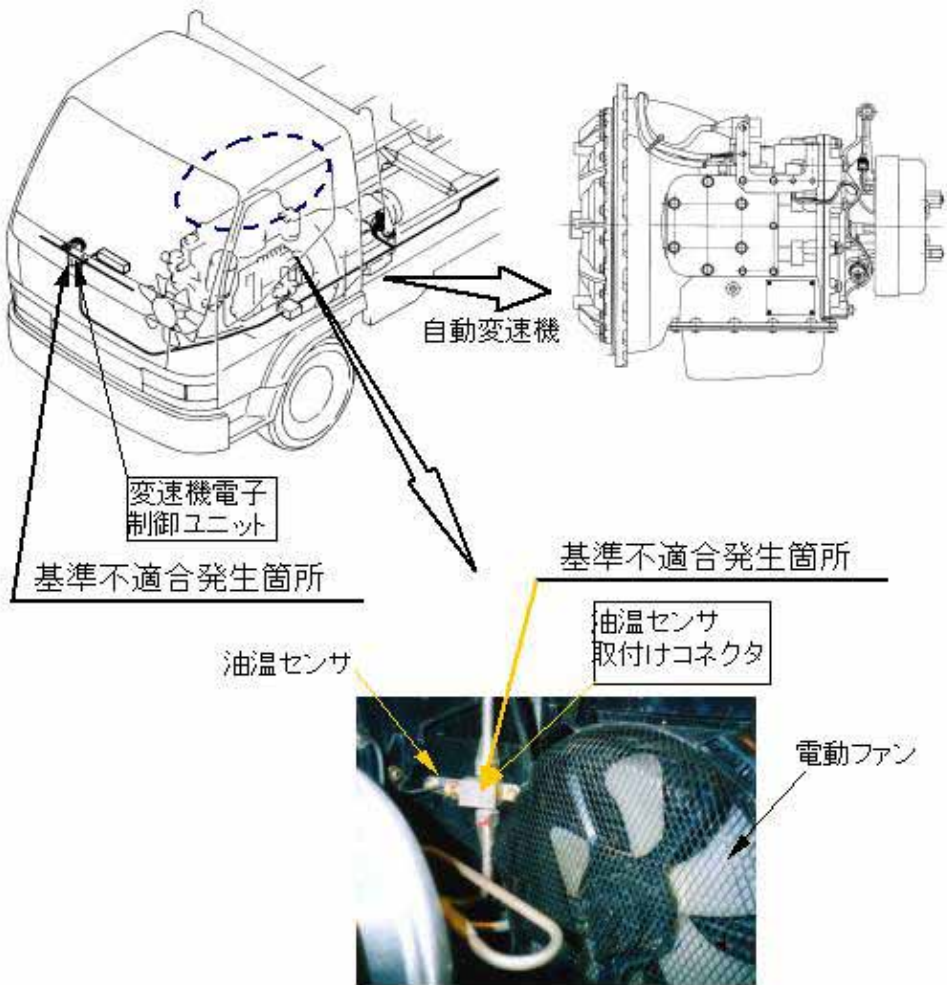
| リコール | №37 A/T 油温上昇<br>(中型トラック) | 生産967台<br>'92/07 ~ '97/08 | 实在登録台数<br>(精査中) |

変速機電子制御ユニットのプログラムが不適切なため、走行条件により変速機作動油温が過度に上昇する場合がある。

変速機作動油冷却装置が電動ファン式の車両においては、電動ファン作動用油温センサーのコネクターへの挿入深さが不適切なため、走行条件により作動油温が過度に上昇する場合がある。

これら油温上昇により警告灯が点灯するが、そのままの状態で行き続けた場合、作動油の潤滑能力が低下するため、変速機内部の回転部品が摩耗損傷して、駆動力が低下し、最悪の場合、走行不能となるおそれがある。
