2004年9月9日
 三菱ふそうトラック・バス株式会社
 コミュニケーションチーム

三菱ふそう 47案件の対応進捗状況報告

対策実施予定の47案件一覧

今後2週間以内に届出準備が完了する項目

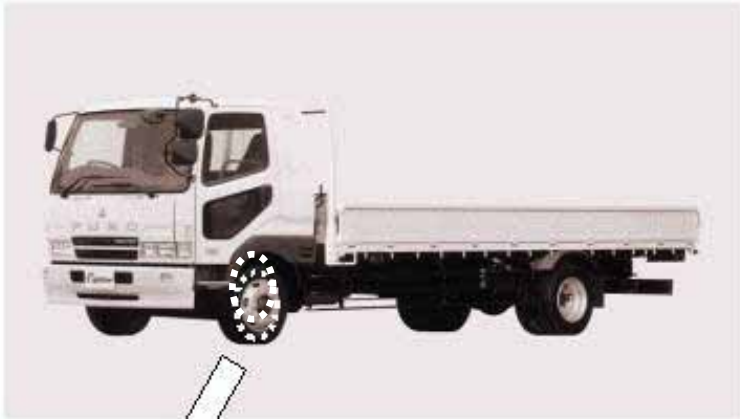
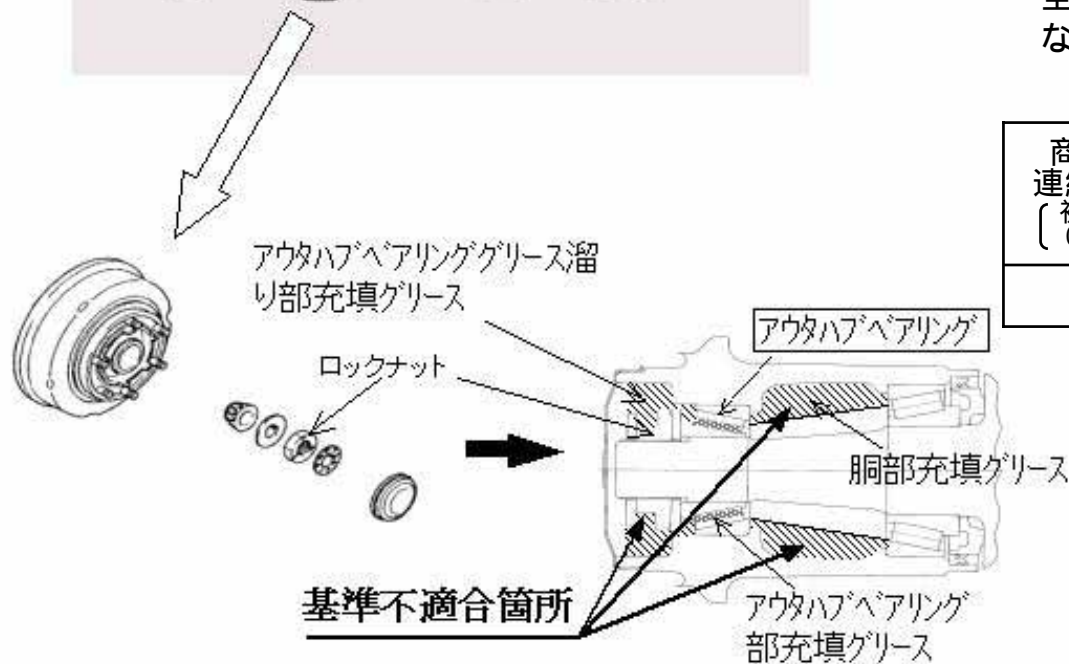
リコール	29 フロントハブベアリング焼付き (中型トラック, 中型バス)	生産34,531台 '02/06 ~ '04/09	实在登録台数 精査中
------	-------------------------------------	------------------------------	---------------

走行装置において、車軸組立の際、前輪ハブ外側軸受け部のロックナット締付けが不適切なものがある。また、前輪ハブ胴部のグリス充填量が不足しているものがある。そのため当該軸受けが潤滑不良により破損し、最悪の場合、走行不能または、火災に至るおそれがある。

全車両、当該軸受けを点検の上、グリスを再充填する。
なお、軸受けに損傷の認められるものは新品に交換する。

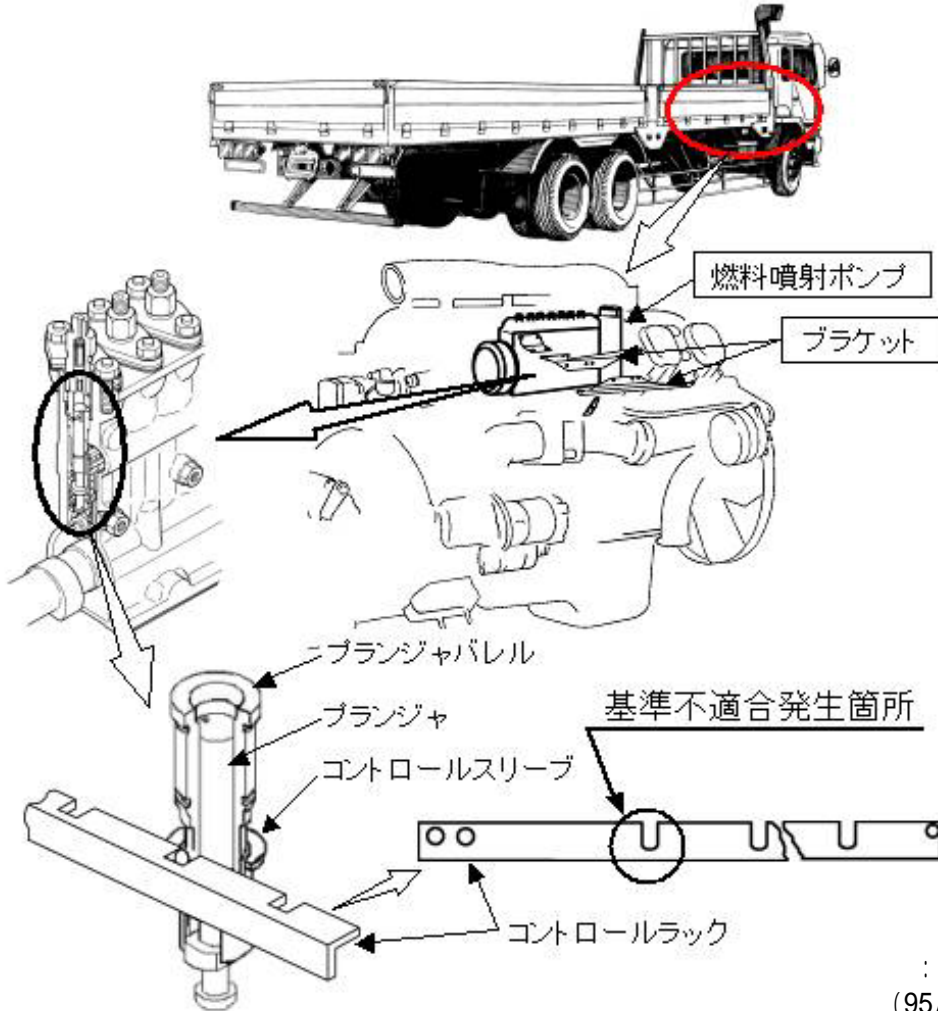
リコール	32 インジェクションポンプラックの 破損 (大型トラック, 大型バス)	生産5,161台 '94/11 ~ '96/07	实在登録台数 (精査中)
------	---	-----------------------------	-----------------

大型トラック・バス搭載8DC9(過給機付)および8DC11型原動機の燃料噴射ポンプにおいて、燃料噴射量を制御する噴射ポンプ内部構成部品のプランジャ回転角を調整するラックの切欠き溝の形状及び、原動機への取付方法が不適切のため、高回転域での使用を続けると当該ラックが折損しエンジン回転の制御が出来なくなり、最悪の場合、火災に至るおそれがある。

コントロールラックの材質および形状を変更した噴射ポンプに交換する。
また、8DC11型原動機搭載車については、噴射ポンプにブラケットを追加する。

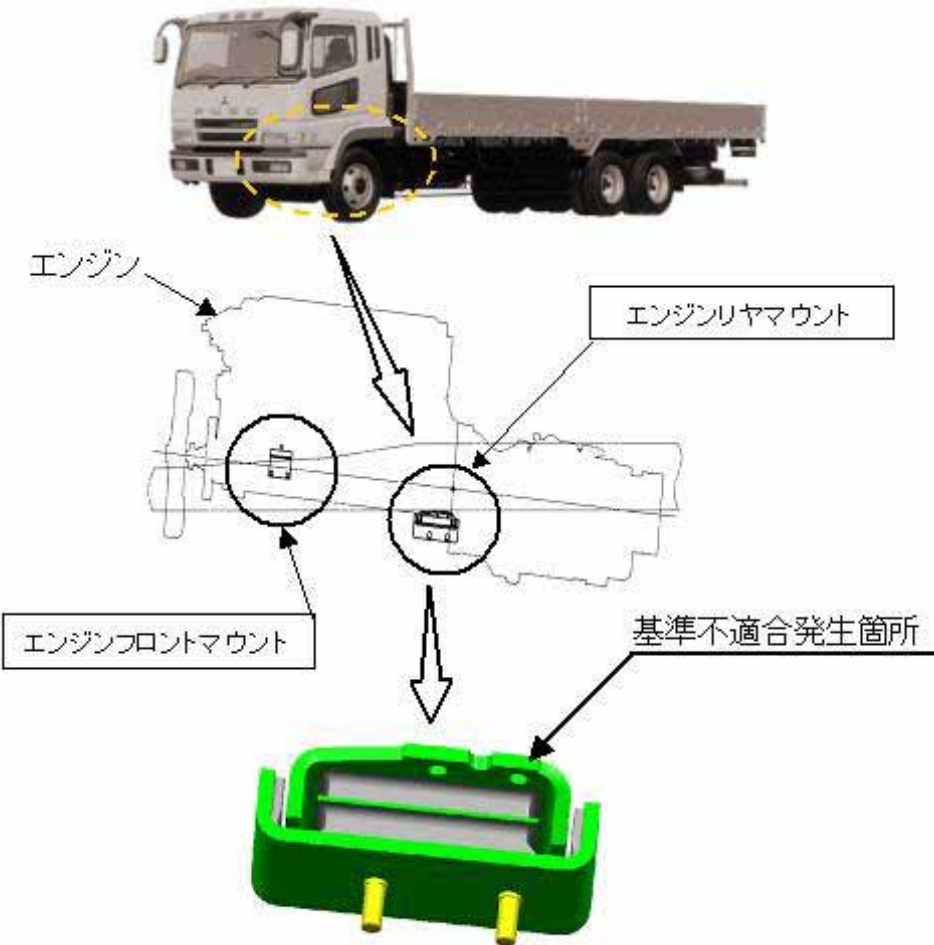
リコール	36 エンジンリヤマウント破損 (大型トラック)	生産7,104台 '99/08 ~ '03/02	实在登録台数 7,032台
------	-----------------------------	-----------------------------	------------------

エンジンを支持しているエンジンリヤマウントにおいて、防振ゴム部の強度が不十分なため、発進加速時のエンジン回転方向の揺動の繰返しにより、当該マウントのゴム部に亀裂が発生し、破断するものがある。そのため、そのまま使用を続けると、エンジンフロントマウントも損傷し、最悪の場合、変速操作が出来なくなるおそれがある。

全車両、エンジンリヤマウントを対策品と交換する。
また、エンジンフロントマウントは新品に交換する。

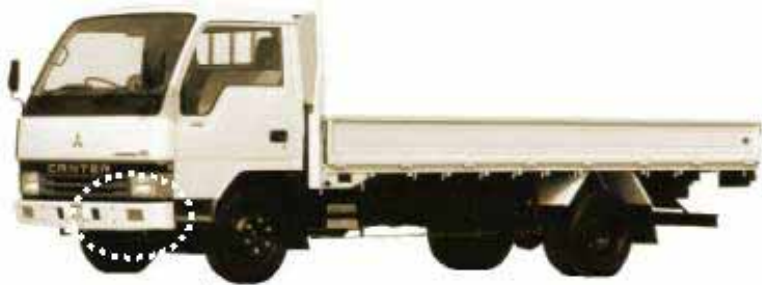
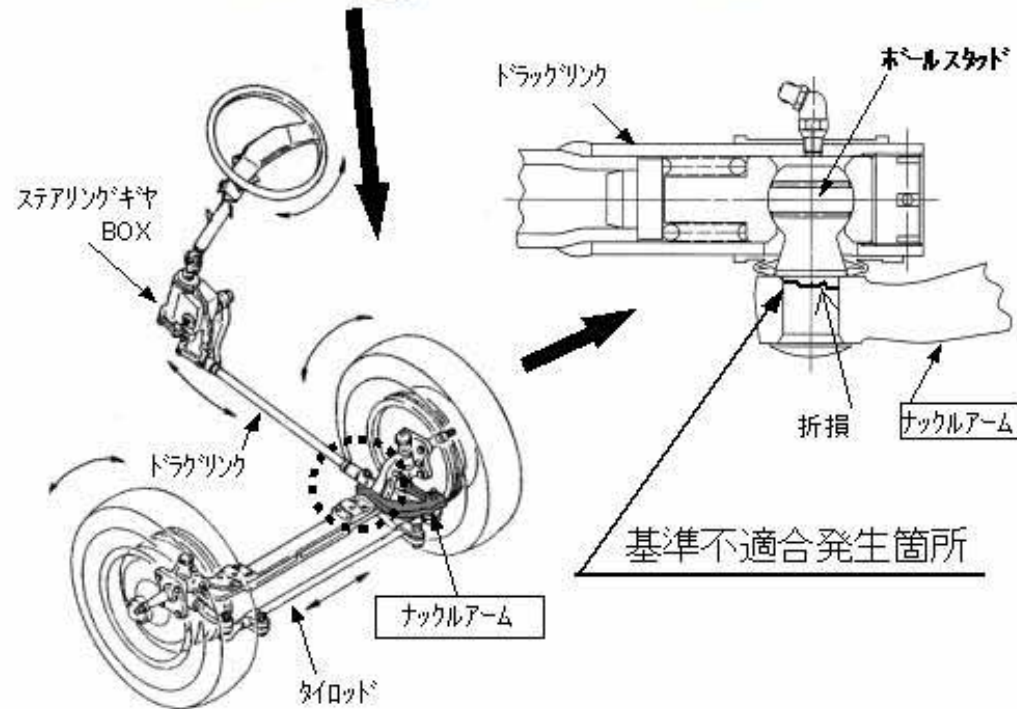
リコール	41 ナックルアーム ボールスタッド 折損 (小型トラック)	生産34,849台 '89/10 ~ '91/05	実在登録台数 17,298台
------	--------------------------------------	------------------------------	-------------------

ナックルアームのボールスタッドの強度余裕が不足しているため、据切りの多用や操舵頻度の高い走行を繰り返すと、当該ジョイントに亀裂が発生するものがある。そのため、そのままの状態で使用を続けると、最悪の場合ボールスタッドが折損して操舵不能となるおそれがある。

全車両、ナックルアームを対策品と交換する。
 なお、対策品の全数供給に時間を要することから、当面の暫定措置として、ナックルアームのボールスタッド部の亀裂の有無を点検し、亀裂のある場合は対策品と交換し、問題のない場合は後日対策品と交換する。

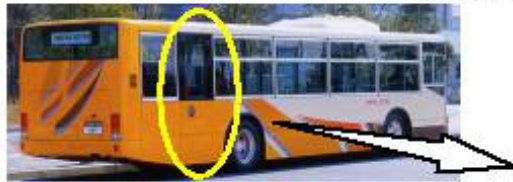
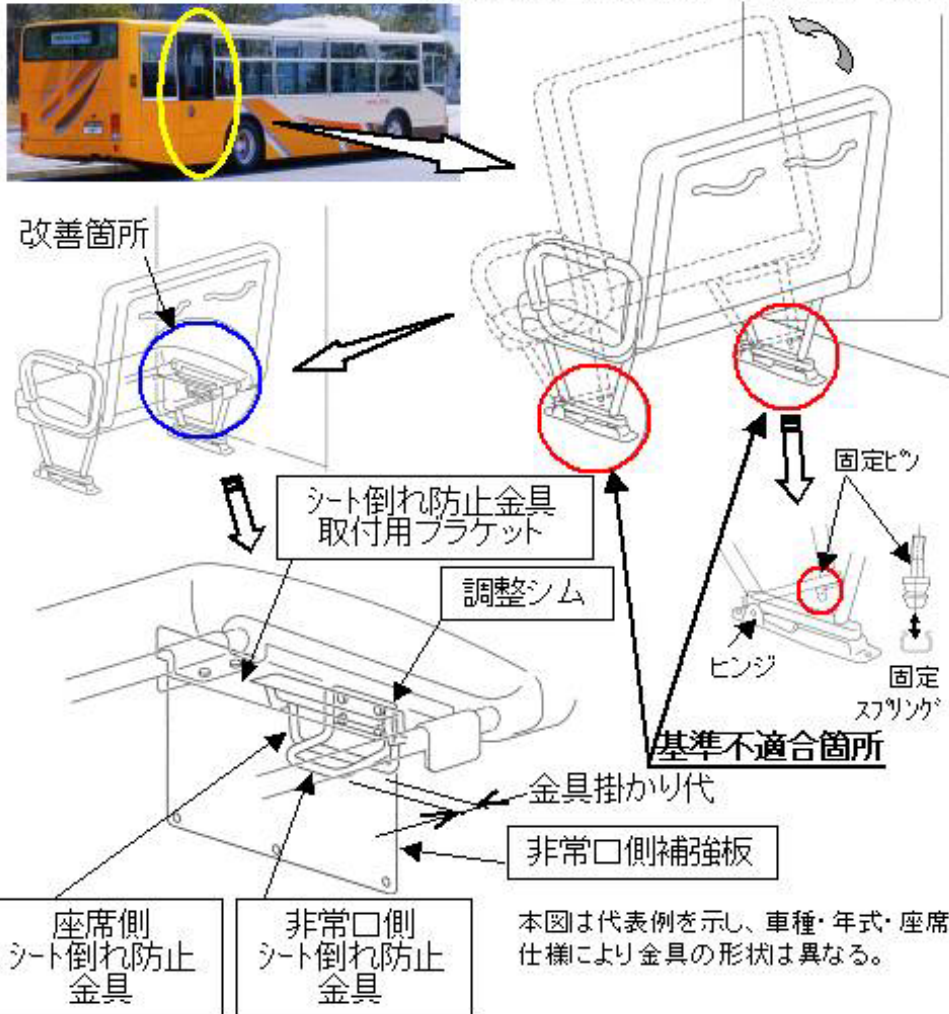
リコール	47 急ブレーキ時の非常扉シート倒れ (中型・大型バス)	*生産51,940台 '74/07 ~ '04/05	*実在登録台数 28,678台
------	---------------------------------	-------------------------------	--------------------

中型・大型バスの非常口横の座席において、シート倒れ防止金具の無い車両に関しては、固定ピンの保持力が弱い。また、シート倒れ防止金具がある車両については、金具の取付けばらつきにより、掛かり代が不足しているものがある。そのため、急ブレーキにより乗客が非常口横の座席に倒れかかるとヒンジの固定が外れ、最悪の場合、座席が転倒する恐れがある。

シート倒れ防止金具がない車両の場合は、シート倒れ防止金具を追加する。
シート倒れ防止金具がある車両の場合は、シート倒れ防止金具の掛かり代を点検し、掛かり代が不足している場合シムを追加して、掛かり代を適正化する。

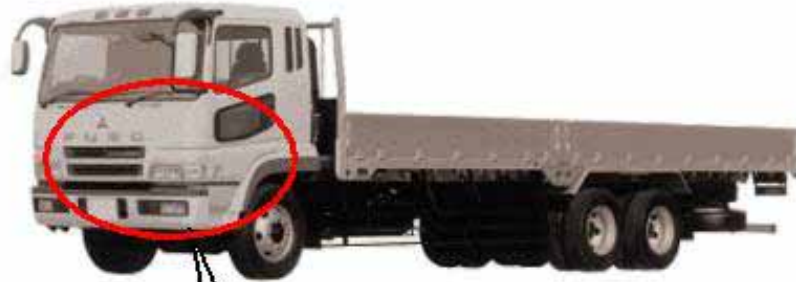
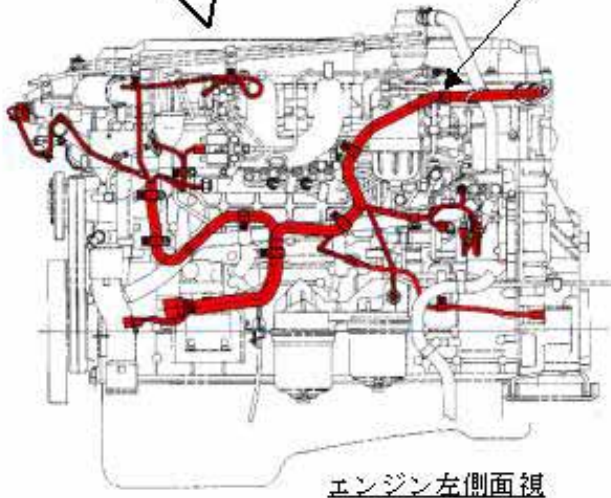
リコール	(47項目 以外)	エンジンハーネス損傷 (大型トラック, 大型バス)	生産21,427台 '98/07 ~ '04/02	实在登録台数 (精査中)
------	--------------	------------------------------	------------------------------	-----------------

エンジン制御用電気配線において、配線被覆の耐摩耗性が不足しているため、ハーネスの屈曲部でエンジン振動により当該配線被覆が配線保護管と擦れて摩耗損傷するものがある。その結果、電気配線がショートや断線してエンジンが停止し、最悪の場合、再始動できなくなるおそれがある。

全車両、当該電気配線の被覆を点検し、損傷があるものは配線修理するとともに電気配線保護管を対策品に交換する。

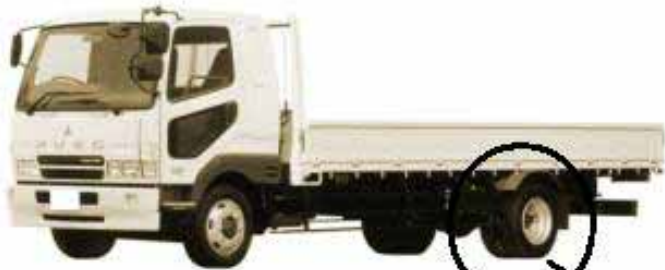
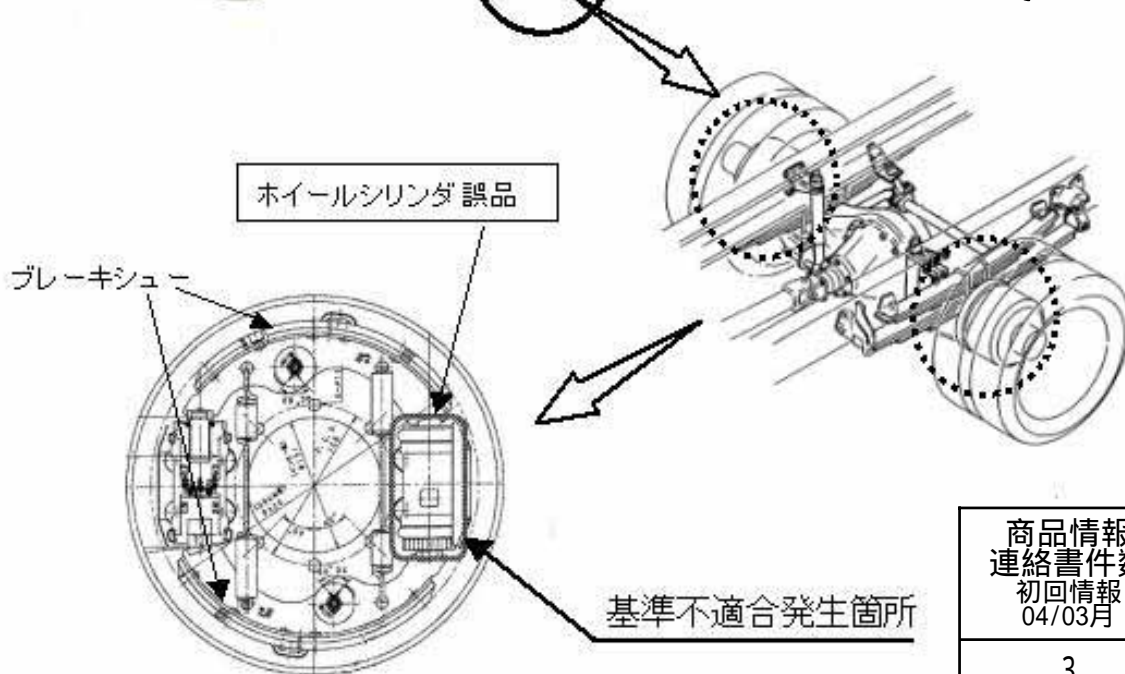
サービスキャンペーン	〔47項目〕後輪ブレーキホイール 以外〕シリンダー誤品(中型トラック)	生産182台 '02/03 ~ '02/04	实在登録台数 182台
------------	--	---------------------------	----------------

〔 中型トラックにおいて、後輪ブレーキのホイールシリンダに誤品を組込んだ車両がある。そのため、そのままの状態で使用を続けた場合、制動力が低下する。 〕

全車両、後輪ブレーキのホイールシリンダを点検し、誤品が装着されている場合には正規品と交換する。
