2004年9月15日  
 三菱ふそうトラック・バス株式会社  
 コミュニケーションチーム

## 三菱ふそう 47案件の対応進捗状況報告

# 対策実施予定の47案件一覧

資料2

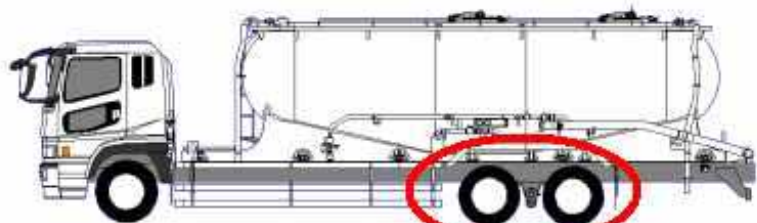
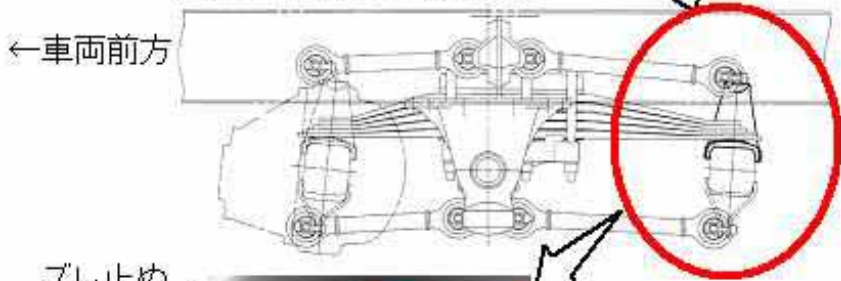
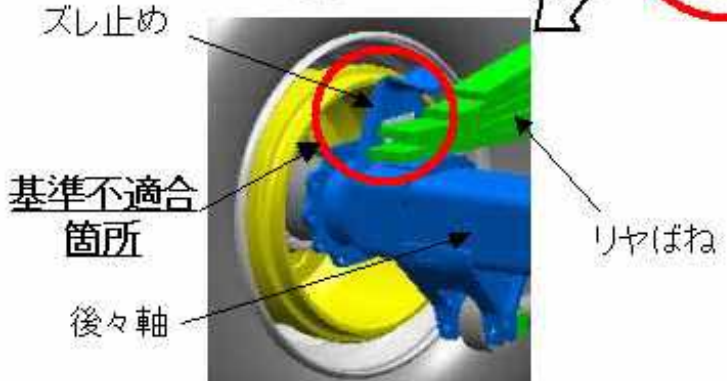
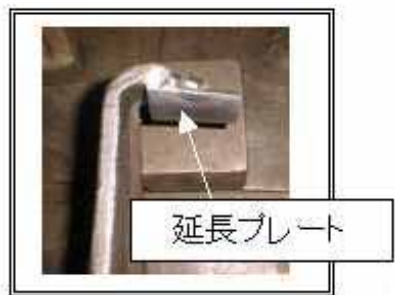
リコール	15 リヤリーフスプリングのハンガー ブラケットからの脱落(大型トラック)	生産14,347台 '94/12 ~ '01/06	实在登録台数 13,769台
------	--	------------------------------	-------------------

後2軸トラックの後々軸（非駆動軸）においてリヤばねズレ止めの形状が不適切なため、高重心積載状態で急旋回を行った場合、リヤばねが当該ズレ止めから外れ、車両が傾き、走行安定性を損なうおそれがある。

**改善内容**  
全車両、後々軸のズレ止め上部の爪に延長プレートを追加する。

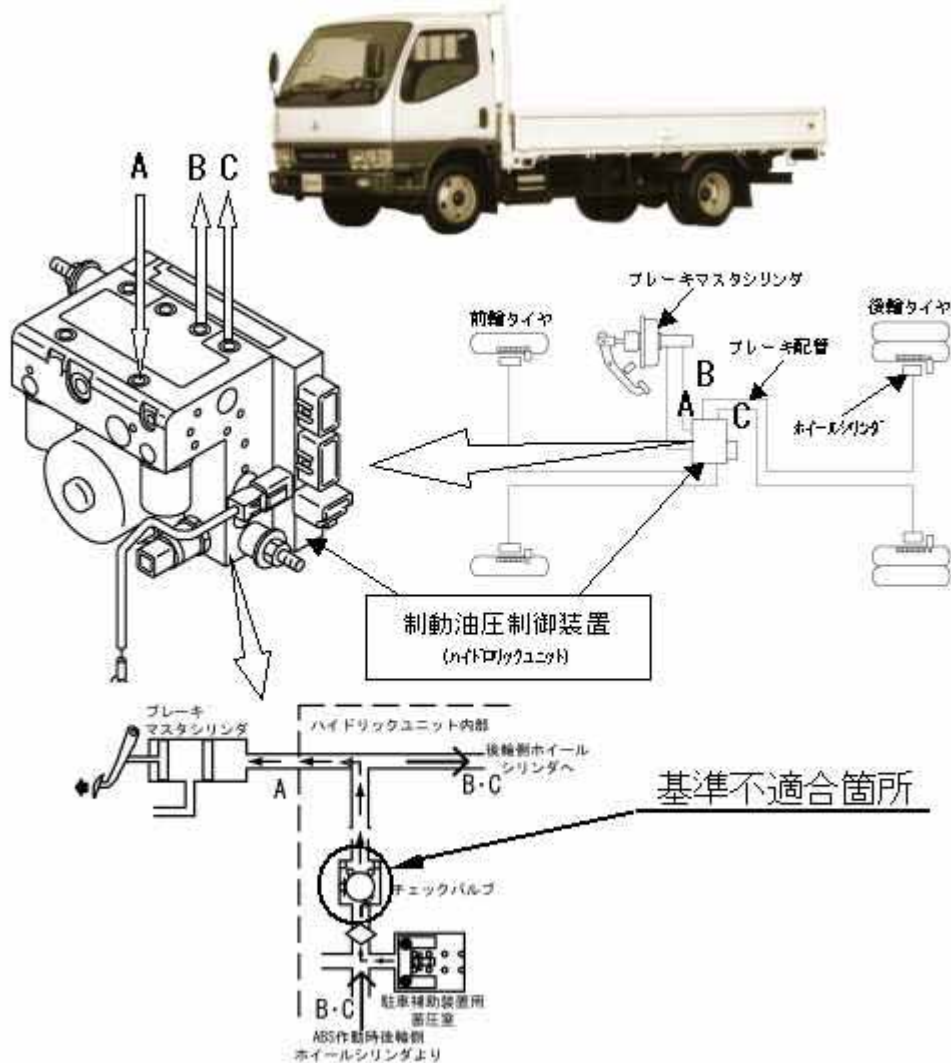
リコール	18 ABS/EZGOハイドロリックユニット 不具合 (小型トラック、小型バス)	生産3,281台 '99/03 ~ '99/10	実在登録台数 (精査中)
------	---	-----------------------------	-----------------

ABS (アンチロックブレーキシステム) 及び坂道発進補助装置 (EZGO: イージーゴー) を制御する制動油圧制御装置 (ハイドロリックユニット) において、内部の加工に不適切なものがあり、そのままの状態を使用を続けると、ABS 作動後の制動時にブレーキペダルの踏込みが深くなり、最悪の場合、後輪の制動力が低下するおそれがある。

全車両、当該制動油圧制御装置を対策品と交換する。

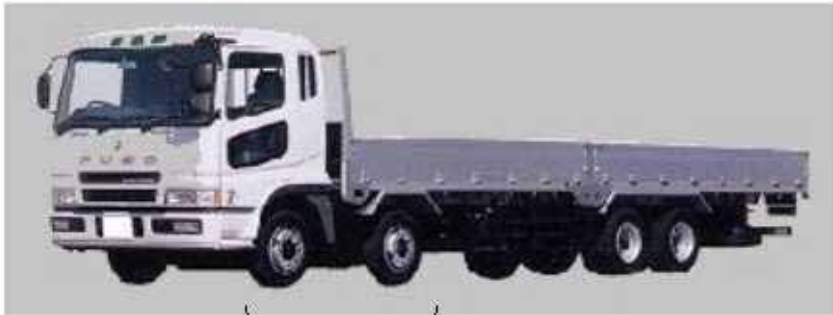
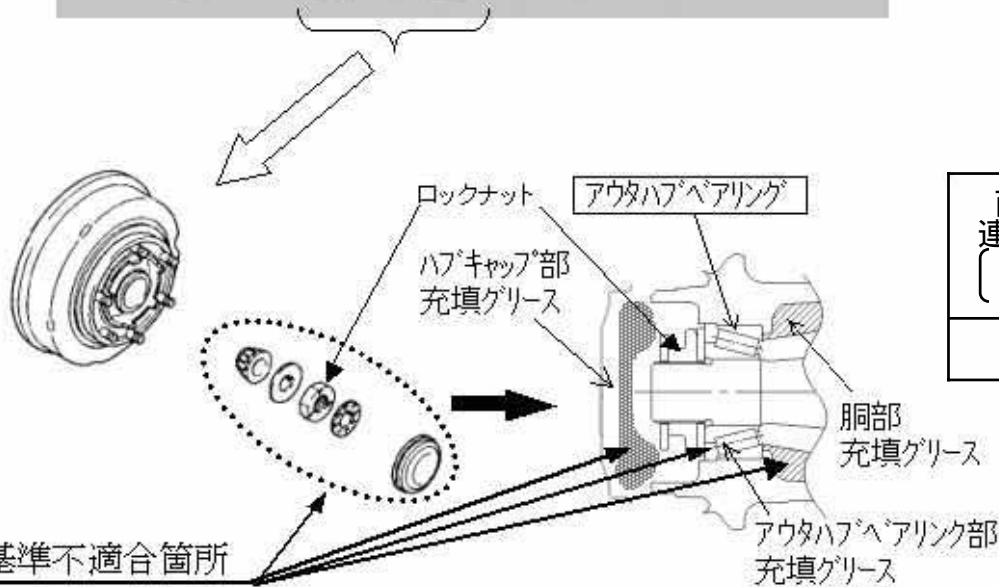
リコール	28 フロントハブベアリング焼付き (大型トラック)	生産56,476台 '00/03 ~ '04/09	实在登録台数 精査中
------	-------------------------------	------------------------------	---------------

走行装置において、車軸組立の際、前輪ハブ外側軸受け部のロックナット締付けが不適切なものがある。また、前輪ハブ外側軸受け部と前輪ハブ胴部のグリース充填量が不足しているものがある。そのため当該軸受けが潤滑不良により破損し、最悪の場合、走行不能または、火災に至るおそれがある。

全車両、当該軸受けを点検の上、グリースを再充填し、トルクを確認する。なお、軸受けに損傷の認められるものは新品に交換する。

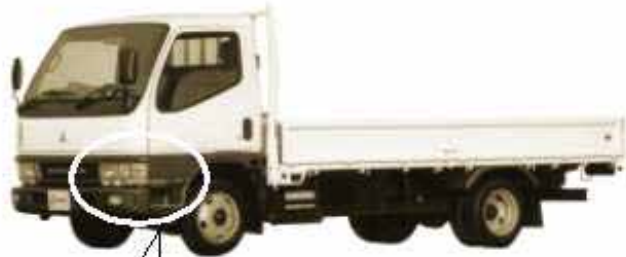
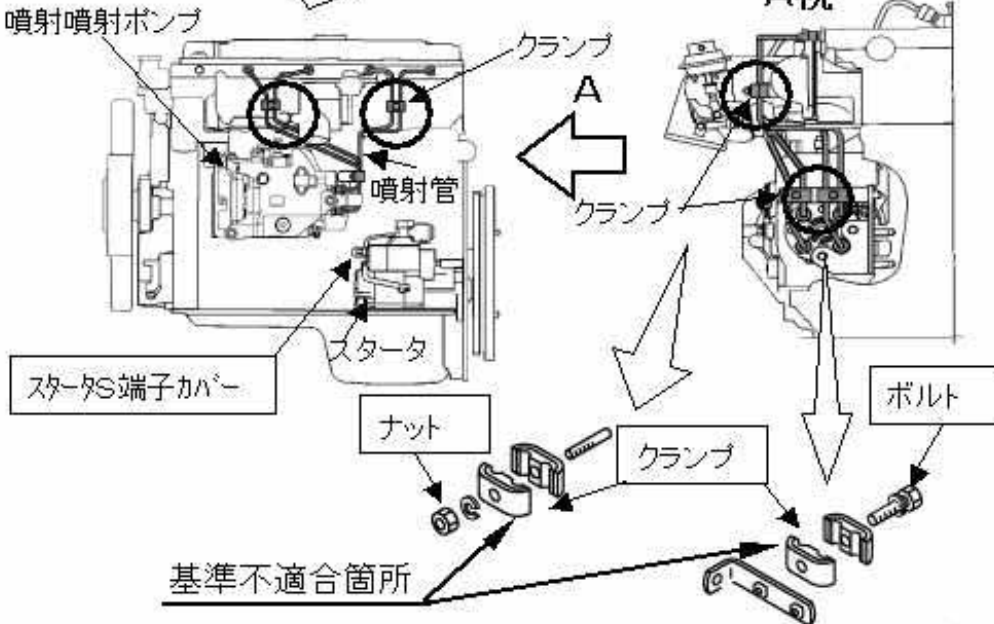
リコール	34 燃料パイプクランプの脱落 (小型・中型トラック、小型バス)	生産71,557台 '99/03 ~ '04/08	实在登録台数 69,988台
------	-------------------------------------	------------------------------	-------------------

燃料装置の燃料噴射ポンプにおいて、噴射管を固定するクランプ(ゴム付金具)の締付ボルト又はナットの構造が不適切で弛みに対する余裕が不足しているため、締付力が低く、当該金具のゴムが劣化した場合にボルトまたはナットが弛み、当該クランプと共に脱落することがある。そのため、脱落したクランプなどが、スタータモータの端子とスタータ間に挟まり、ショートしてハーネスが損傷し、最悪の場合、火災に至るおそれがある。

全車両、クランプのゴムの状態を点検し、劣化しているものは新品と交換するとともに、当該クランプ締付けボルト、ナットを対策品に交換し、スタータ端子部へカバーを追加する。

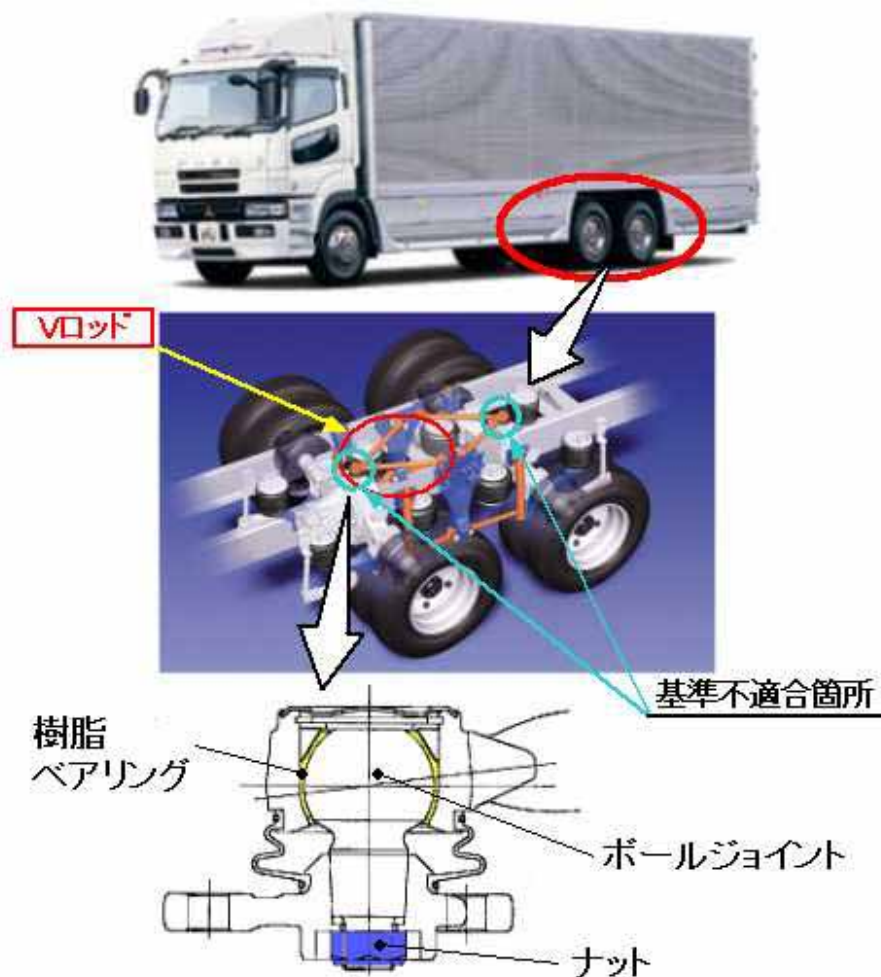
リコール	(47項目以外)	エアサスペンションVロッド不具合 (大型トラック)	生産4,454台 '03/05 ~ '04/04	实在登録台数 4,305台
------	----------	---------------------------	--------------------------	---------------

4バグ式空気ばね緩衝装置における後車軸を車枠に固定するVロッド中央のボールジョイント部において、ボールジョイント下部のナットの締付が不適切だったものがあり、そのままの状態で使用を続けると、走行時の振動で当該ナットが緩み、脱落する。当該ボールジョイント部の防水性が不足しているため、水が内部に浸入して発錆し、樹脂ベアリングが摩耗して、がたが発生する。

とも最悪の場合、Vロッドから車軸が離脱し、後車軸が横方向にずれ、走行安定性が損なわれるおそれがある、または火災に至るおそれがある。

全車両、当該Vロッドを対策品に交換する。
