2004年9月22日
 三菱ふそうトラック・バス株式会社
 コミュニケーションチーム

三菱ふそう 47案件の対応進捗状況報告

今後2週間以内に届出準備が完了する項目

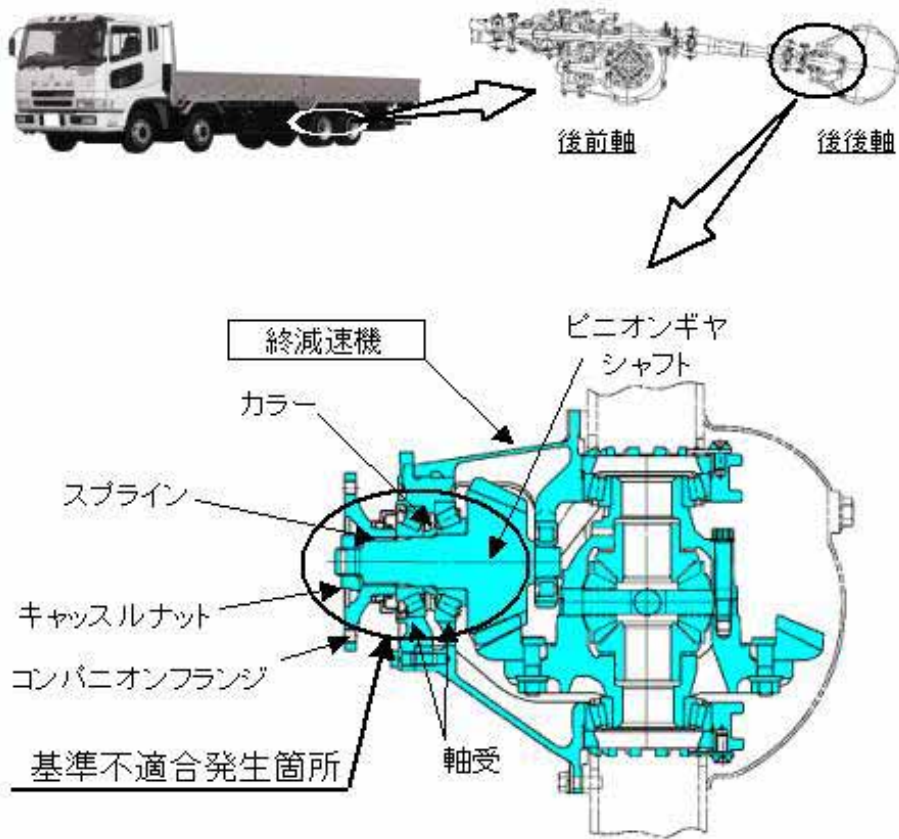
リコール	2 タンデムプロペラシャフト脱落 (大型トラック)	生産15,938台 '91/09 ~ '02/08	实在登録台数 14,446台
------	------------------------------	------------------------------	-------------------

低床式後2軸駆動車の動力伝達装置において、後前軸と後々軸間の推進軸の継手(コンパニオンフランジ)の締付けが不適切なため、後々軸ピニオンギヤシャフトのスプライン部又は軸受間のカラーに摩耗が生じ、軸受が損傷、又はキャスルナットに緩みが生じるものがある。そのため、そのままの状態で使用を続けると、コンパニオンフランジが抜け出し、又はピニオンギヤシャフトが折損し、最悪の場合、後前軸と後々軸間の推進軸が脱落して走行不能となるおそれがある。

全車両、終減速機一式を良品に交換する。
本届出は平成15年1月23日付け「届出番号910」のリコール届出に対し、対策措置指示が不適切であったため、対策内容及び対象範囲を見直し、再度対策を行うものである。

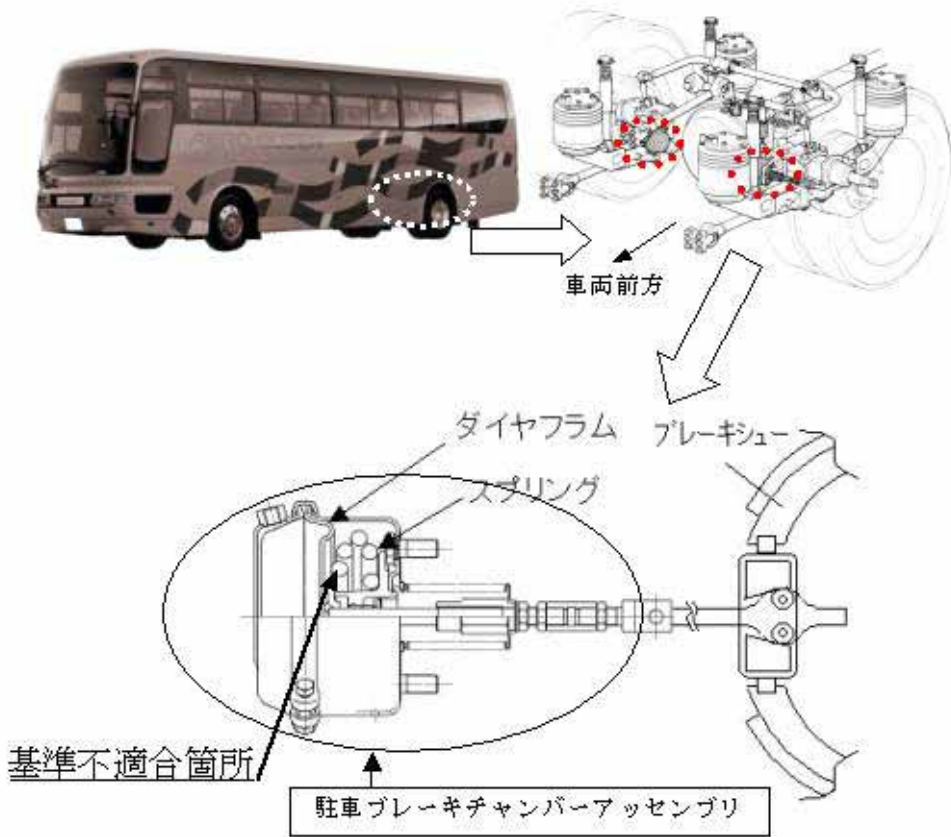
リコール	4 駐車ブレーキスプリング破損 (大型バス・トラック)	生産2,917台 '92/12~'98/7	实在登録台数 (精査中)
------	--------------------------------	--------------------------	-----------------

スプリング式駐車ブレーキ装着車において、スプリング格納チャンバー内部寸法、ならびに同台座形状不適切のため、駐車ブレーキ開放時にスプリング同士又はスプリングとチャンバー本体が干渉し、スプリングの塗装が剥がれ、錆びが発生するものがある。そのため、そのままの状態で使用を続けると、最悪の場合、スプリングが折損し、駐車ブレーキの効きが悪くなるおそれがある。又は、折損したスプリング端部でダイヤフラムが損傷すると、エア洩れが発生し、駐車ブレーキが解除できなくなるおそれがある。

全車両を対策品に交換する。

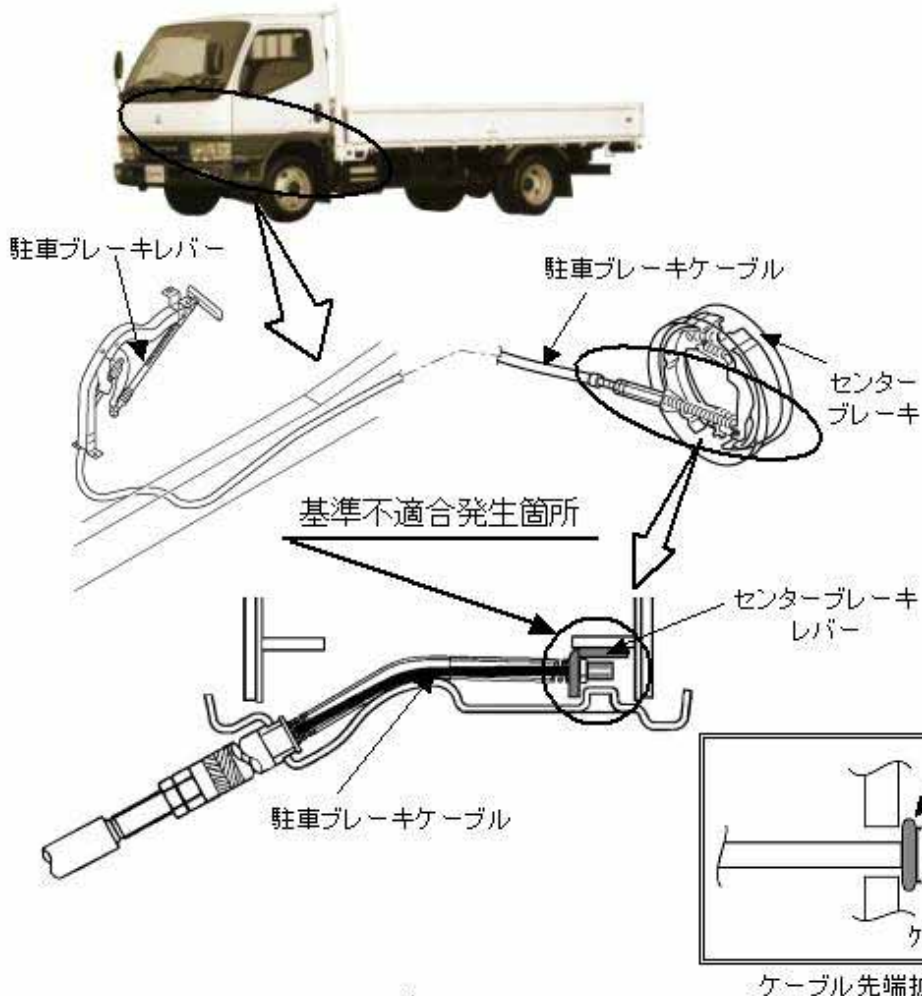
リコール	No.8 駐車ブレーキケーブル破損 (小型トラック・バス、中型トラック)	生産 367,834台 '93/09 ~ '01/05	实在登録台数 精査中
------	---	--------------------------------	---------------

駐車ブレーキケーブルのセンターブレーキ側先端形状が不適切なため、ケーブル調整時に、ケーブルエンドがセンターブレーキレバー溝部に引っ掛り、そのままの状態で使用すると、ケーブル先端が屈曲、疲労切損し、最悪の場合、駐車時に制動力が確保できなくなるおそれがある。

全車両、駐車ブレーキケーブルのセンターブレーキ側先端部にリテーナを追加する。なおケーブルに損傷のある場合は対策品と交換する。

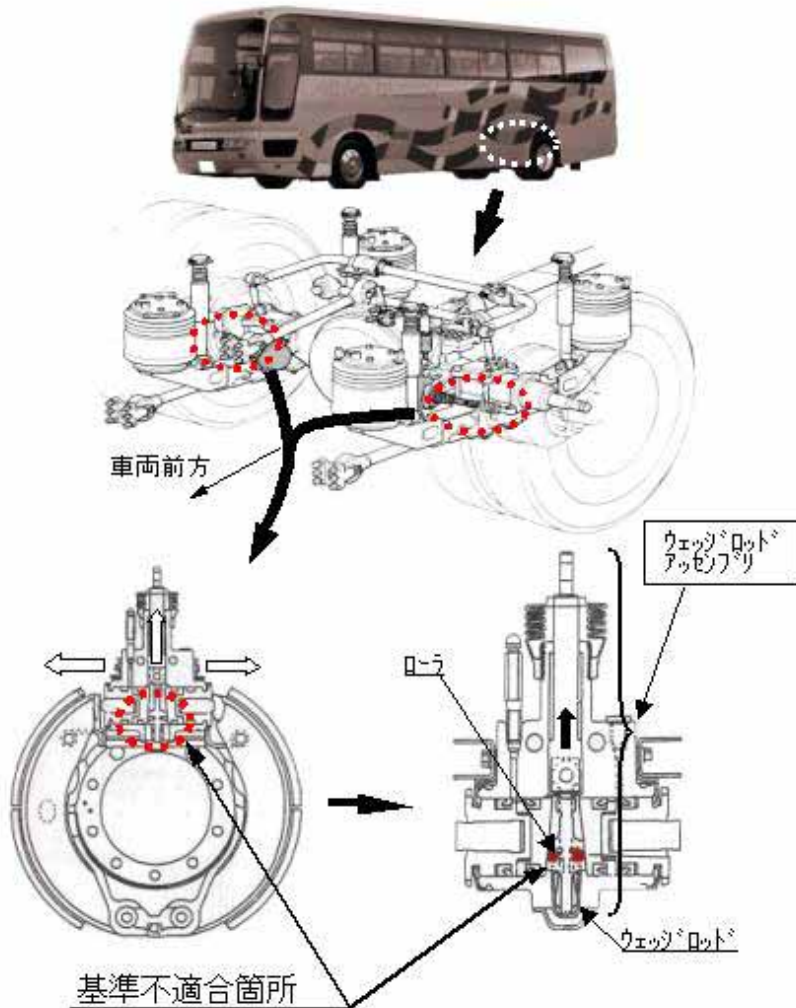
リコール	21 ホイールパークウェッジ破損 (大型バス・トラック)	生産2,915台 '92/12~'98/7	实在登録台数 (精査中)
------	---------------------------------	--------------------------	-----------------

スプリング式駐車ブレーキ装着車において、ブレーキシューを拡張するウェッジロッド先端部のローラに熱処理が不適切なものや、構成部品の組付け不良により、ウェッジロッドが破損して、最悪の場合、駐車ブレーキが作動不良となり、駐車制動力が低下するおそれがある。

全車両、駐車ブレーキウェッジローラーを点検し、ローラーが変形あるいは破損している場合は駐車ブレーキウェッジロッドを対策品と交換する。
