2004年9月29日
 三菱ふそうトラック・バス株式会社
 コミュニケーションチーム

三菱ふそう 47案件の対応進捗状況報告

三菱ふそうが市場措置を予定している47案件の進捗状況等につき、下記の通りご報告申し上げます。

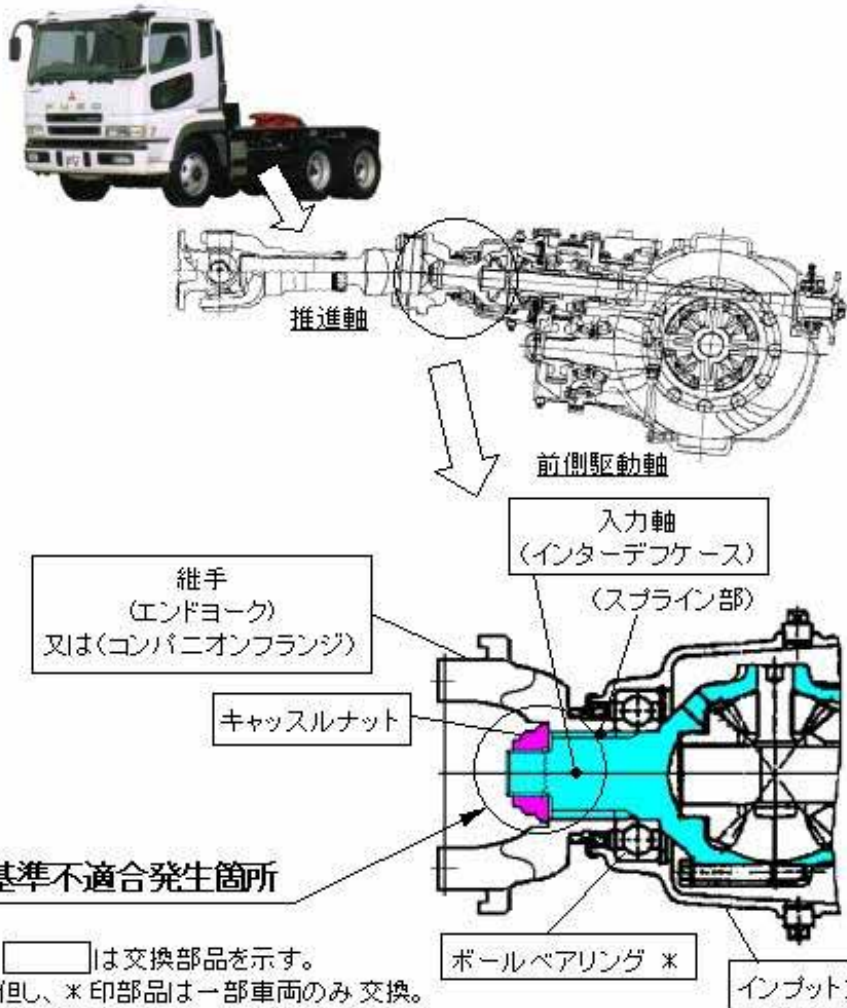
リコール	24 プロペラシャフト脱落 (大型トラック)	生産2,620台 '96/07 ~ '04/09	实在登録台数 2,504台
------	---------------------------	-----------------------------	------------------

後2軸駆動車の動力伝達装置において、推進軸を接続する前側駆動軸の入力軸(インターデフケース)の継手組付けが不適切なため、スプライン部が摩耗し、キャッスルナットにゆるみが生じる。又、同入力軸の継手取付け部ねじ強度が不十分なため、当該ねじ部が折損し、そのままの状態で使用を続けると継手が抜け出し、最悪の場合、推進軸が脱落して走行不能となるおそれがある。

全車両、インターデフケースを対策品に交換する。

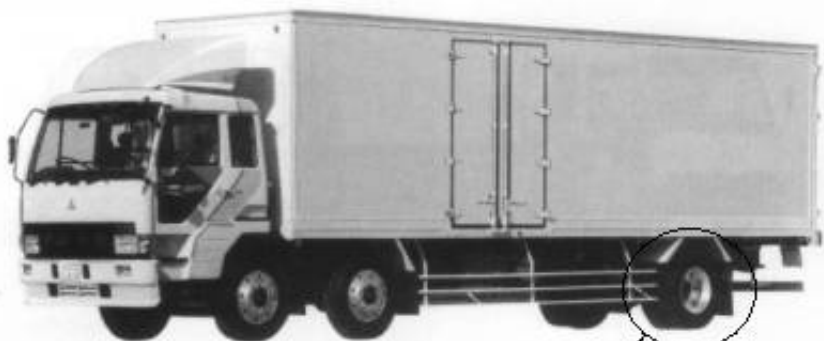
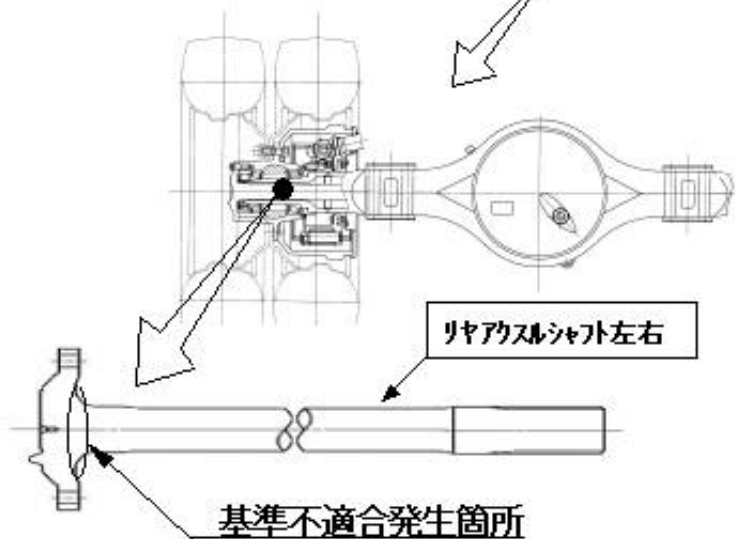
リコール	38 アクスルシャフト破損 (大型トラック)	生産3,864台 '83/07 ~ '95/01	实在登録台数 1,503台
------	---------------------------	-----------------------------	------------------

アクスルシャフトのフランジ根元付近の強度が不足しているため、急発進等を繰り返すと当該リアアクスルシャフトが破損し、走行不能となるおそれがある。最悪の場合、駐車ブレーキが効かなくおそれがある。

リアアクスルシャフトを対策品に交換する。

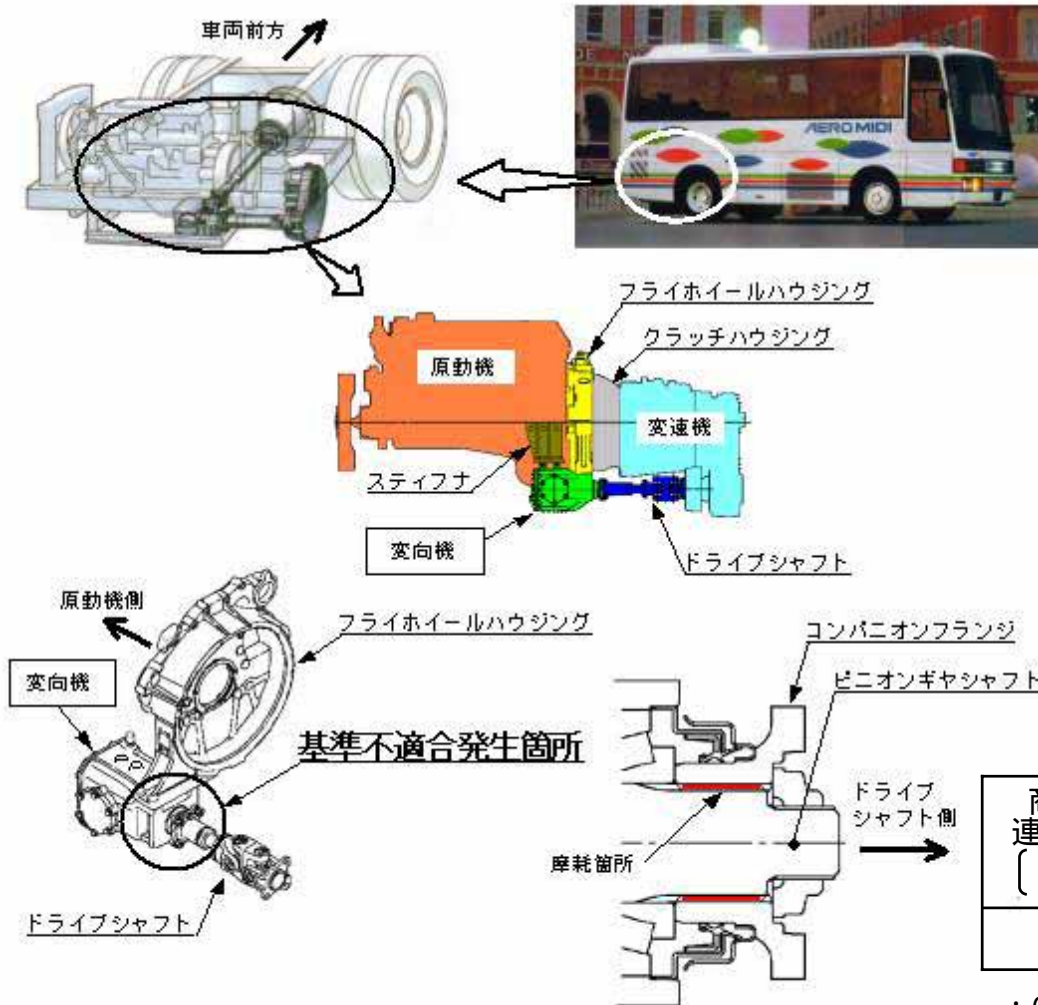
リコール	43 T - ドライブシステム脱落 (中型バス)	生産3,797台 '85/11 ~ '96/03	実在登録台数 3,285台
------	-----------------------------	-----------------------------	------------------

動力伝達装置の変向機において、コンパニオンフランジの締付けが不適切なため、変向機のピニオンギヤシャフトのスプライン部が摩耗し、コンパニオンフランジにガタが生じるものがある。そのため、そのままの状態で使用を続けると、変速機と変向機とのドライブシャフトの偏芯回転による振動によってフライホイールハウジングの変向機取り付け部に過大な力が加わり、最悪の場合、当該取り付け部が破損、変向機が脱落して走行不能となるおそれがある。

全車両、変向機一式を良品に交換する。また、フライホイールハウジング、クラッチハウジング、ステイフナを点検し、損傷が認められる部品は新品に交換する。本届出は平成11年5月25日付け「届出番号571」のリコール届出に対し、対策措置指示が不適切であったため、指示内容を見直し、再度対策を行うものである。

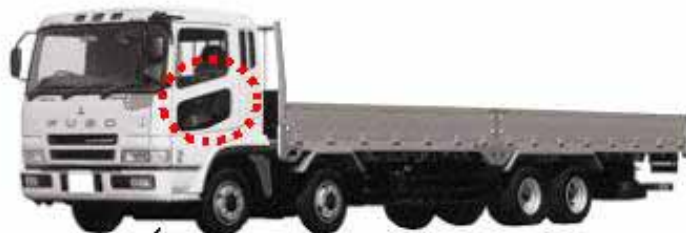
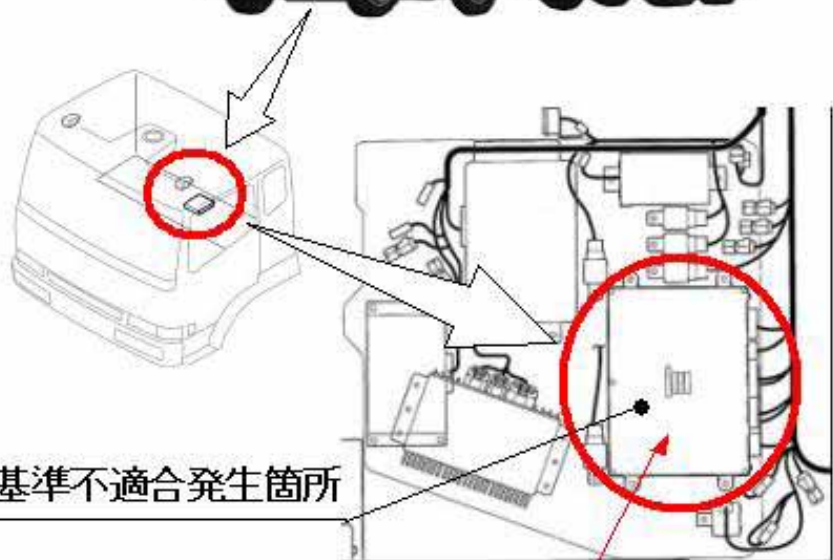
リコール	(47項目 以外)	機械式自動変速機制御不具合 (大型トラック・バス, 中型トラック)	生産 3,724台 '98/07 ~ '04/05	实在登録台数 3,653台
------	--------------	--------------------------------------	------------------------------	------------------

基準不適合発生箇所

機械式自動変速機制御用ECU

機械式自動変速機の変速を制御している電子制御機器 (E C U) の制御プログラムが不適切なため、クラッチの自動切り状態で車両が停車後に極低速で動き出した時、通常走行モードに入ったと誤認識する場合があります。このため、クラッチの自動切りモードが解除され、最悪の場合、予期せず車両が動き出すおそれがある。

当該 E C U を対策品と交換する。

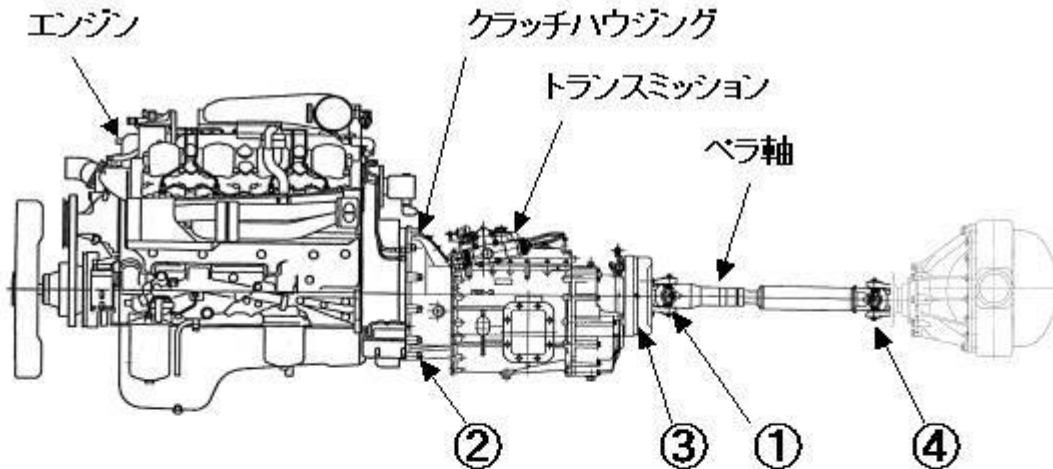
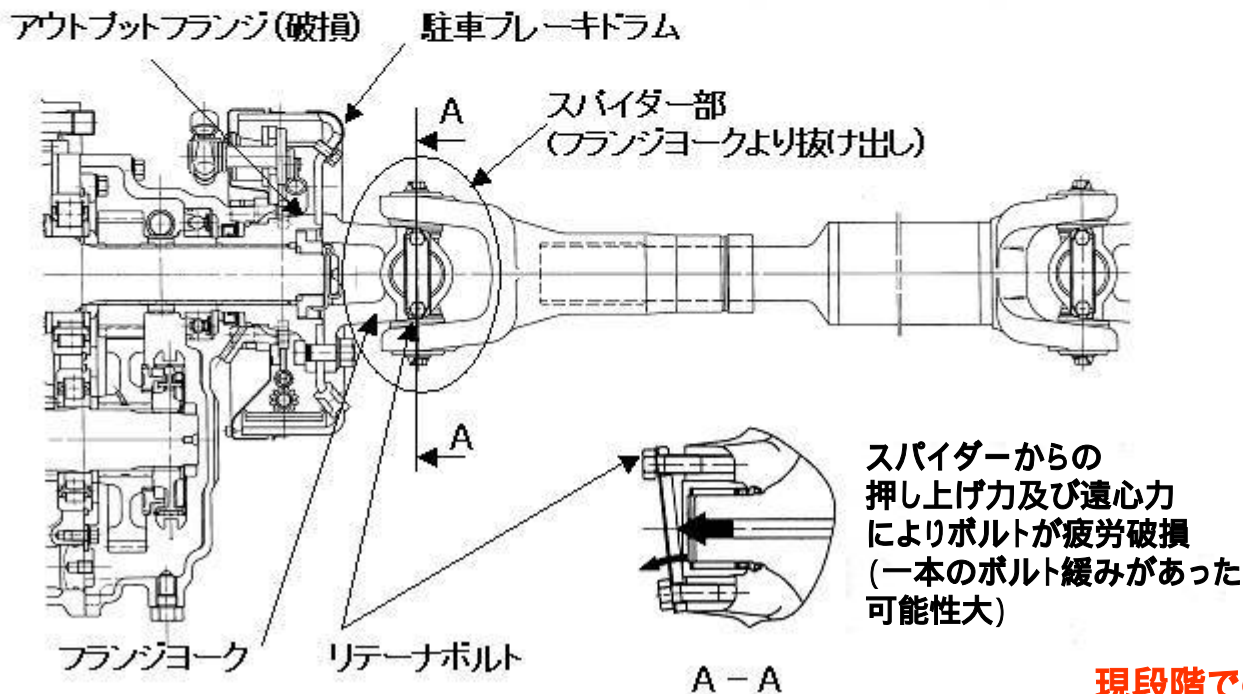
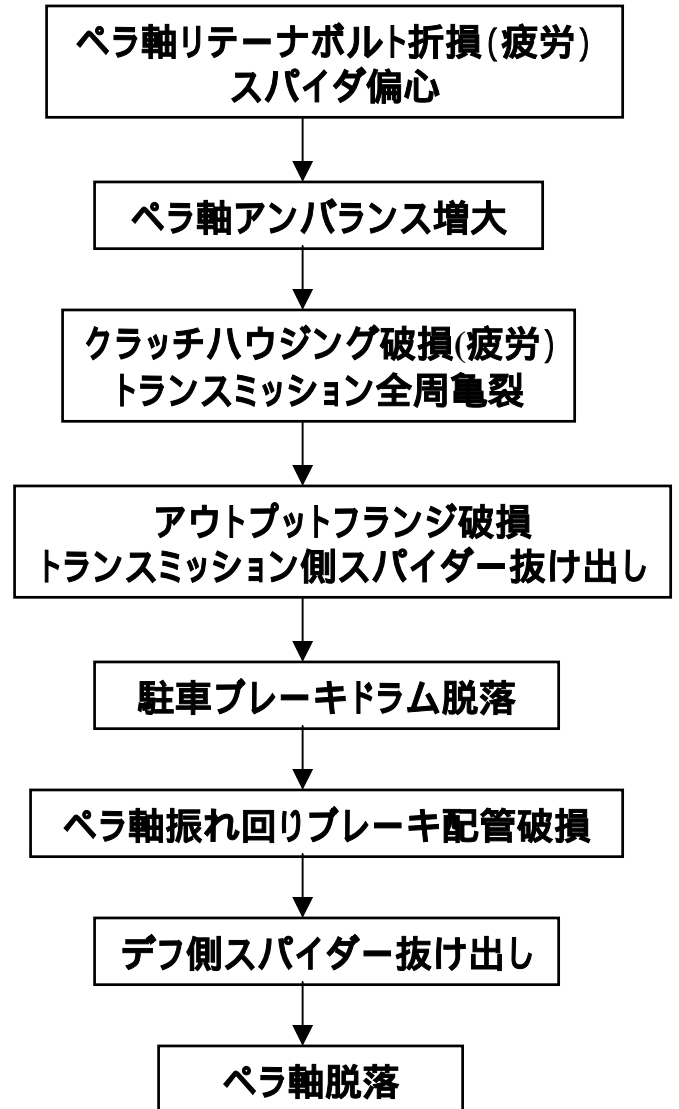
FV419J クラッチハウジング破損メカニズム (推定)

現段階での推定メカニズムにつき鋭意検証を推進中です。

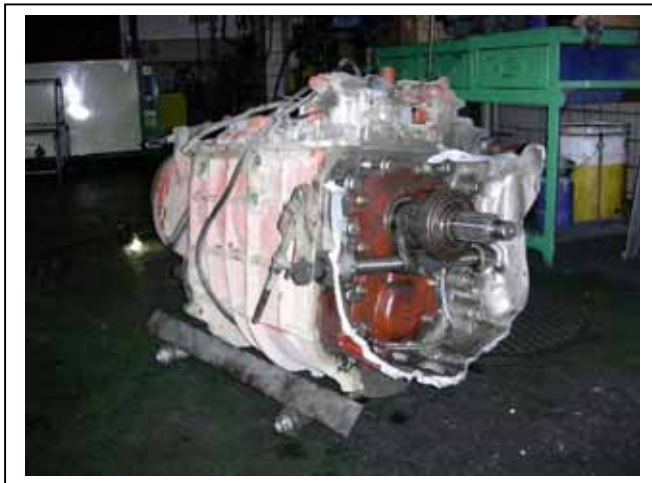
1 T / M前方視

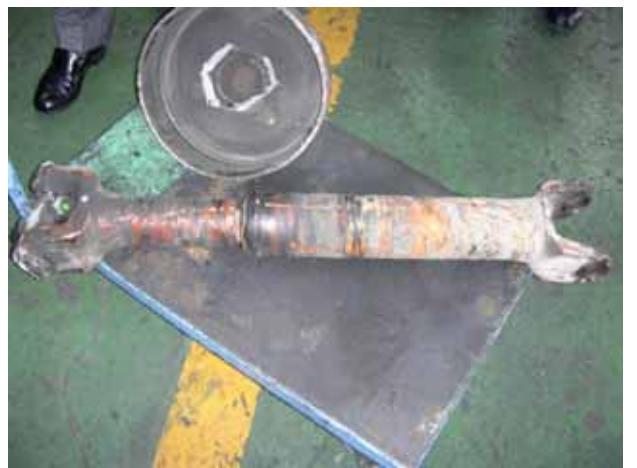
2 駐車ブレーキドラム、プロペラシャフト

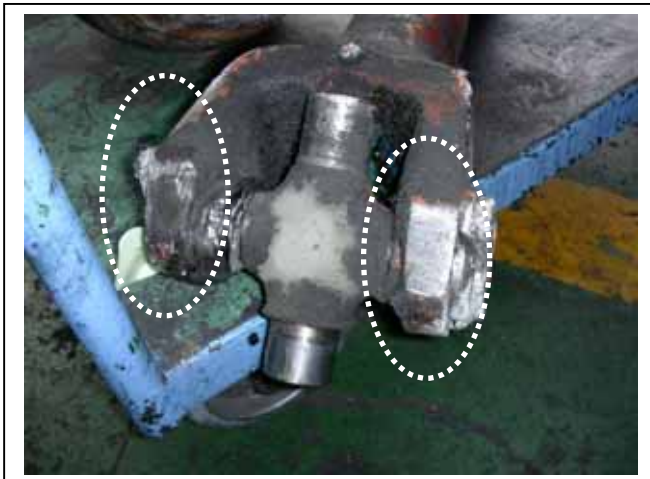
3 ペラ前側(T / M)
引きずられて路面と擦れた跡有り。

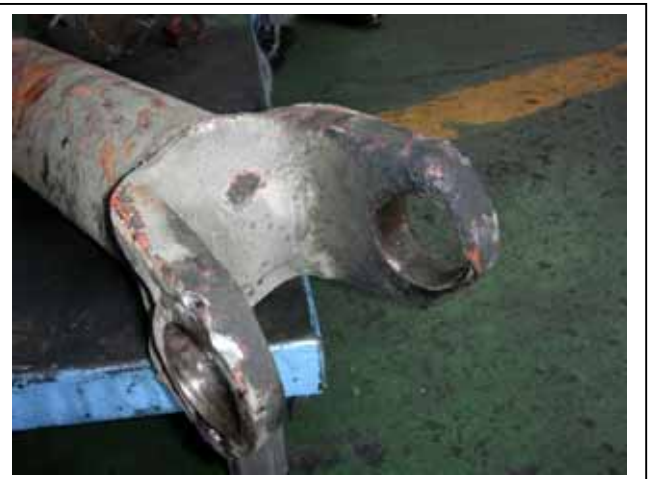
4 ペラ後側(デフ側)
フランジヨークはデフ側に残存。口が広がっている。ニードルベアリングは行方不明。
