2004年10月7日
 三菱ふそうトラック・バス株式会社
 コミュニケーションチーム

三菱ふそう 47案件の対応進捗状況報告

三菱ふそうが市場措置を予定している47案件の進捗状況等につき、下記の通りご報告申し上げます。

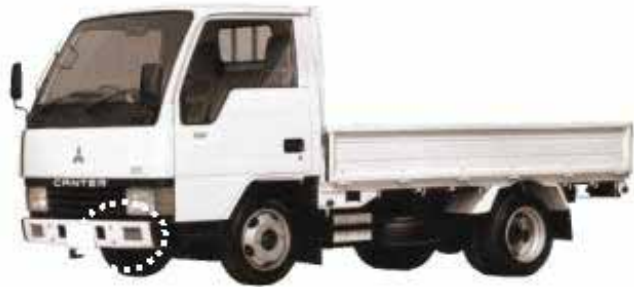
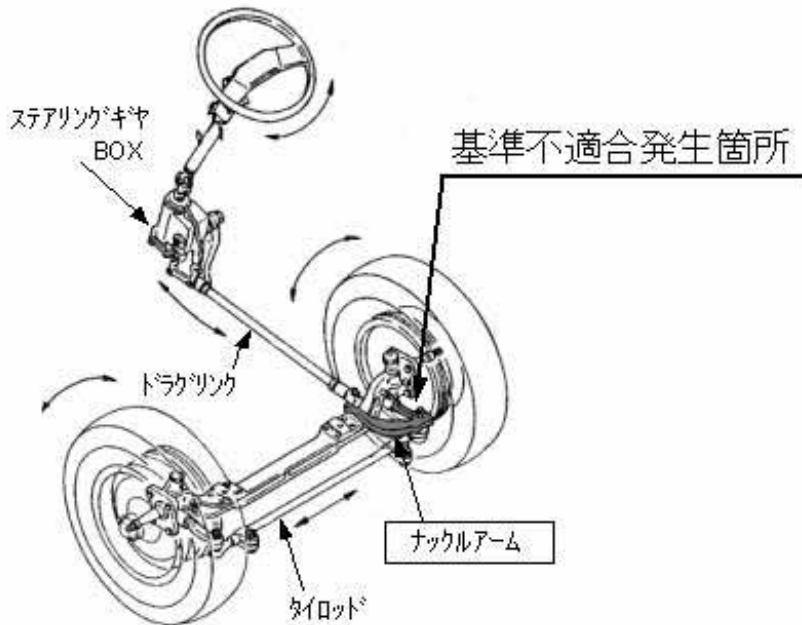
リコール	39 ナックルアーム 破損 (小型トラック)	生産222,960台 '80/02 ~ '89/03	实在登録台数 約 53,000 台
------	---------------------------	-------------------------------	----------------------

ナックルアームの強度余裕が不足しているため、据切りの多用や操舵頻度の高い走行を繰り返すと、当該アームに亀裂が発生するものがある。
そのため、そのままの状態で使用を続けると、最悪の場合ナックルアームが折損して操舵不能となるおそれがある。

ナックルアームを点検し、対策品と交換する。
なお、対策品の全数供給に時間を要することから、当面の暫定措置として、ナックルアームの亀裂の有無を点検し、亀裂のある場合は対策品と交換し、問題のない場合は後日対策品と交換する。

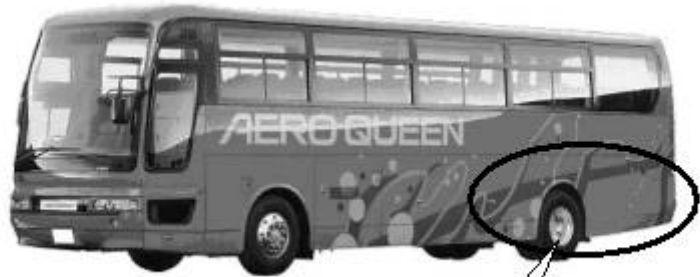
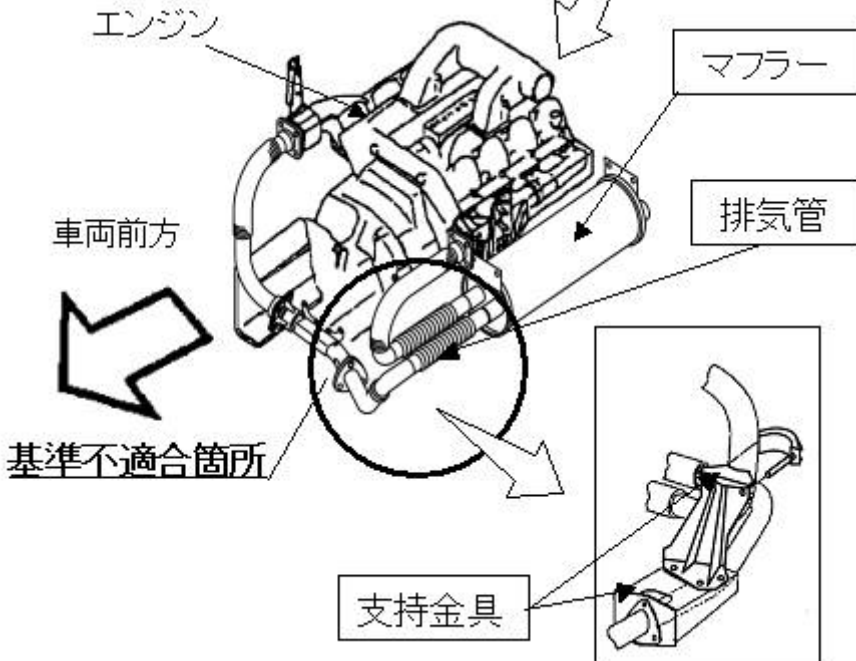
リコール	42 排気パイプ亀裂 (大型バス)	生産3,026台 '92/10 ~ '98/8	实在登録台数 精査中
------	----------------------	----------------------------	---------------

大型バスに搭載したエンジンの排気管の固定方法が不適切なため、エンジン振動により排気管に亀裂が発生し、排気ガスの熱により周囲の電気配線の被覆が溶損する場合があります。そのため、そのままの状態で使用を続けると、最悪の場合、騒音レベルが規制値を超える、または電気配線がショートしてエンジンが再始動できなくなるおそれがある。

1: 6/14会見時(04.03.31カット材)は106件と発表したが、商連書内容が該当事象で無いと思われる4件を除き(届出までに精査)、4/1以降の情報1件を追加(火災ではない)。

2: 6/14会見時は火災1件と発表したが、その後の情報精査により、排気ガス洩れによる電気配線の溶損にとどまっており、出火の事実がないことから火災に該当しないと判断し訂正。

エンジンの型式により次の対策を行なう。

排気管を対策品に交換し、排気管を固定する支持金具を追加する。

排気管及びマフラーを対策品と交換する。

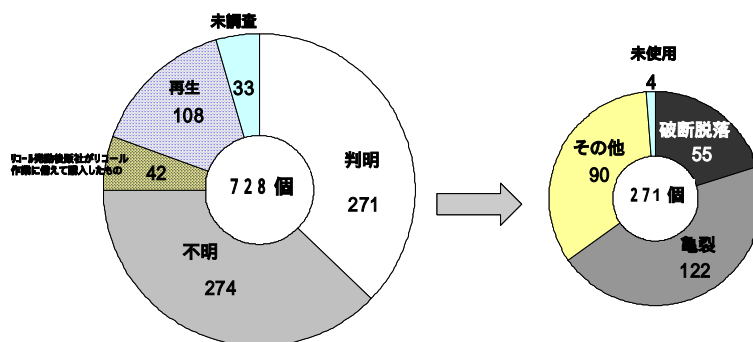
用途が判明した271個の内、破断・脱落・亀裂は合計177個(65%)認められた。

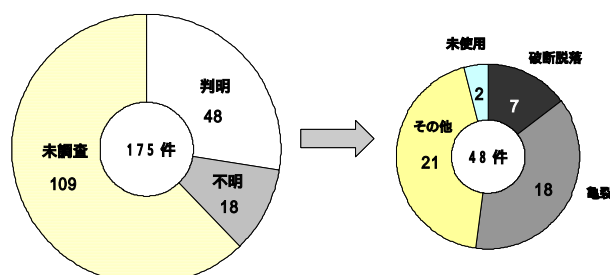
用途が判明した48個の内、破断・脱落・亀裂は合計25個(52%)認められた。

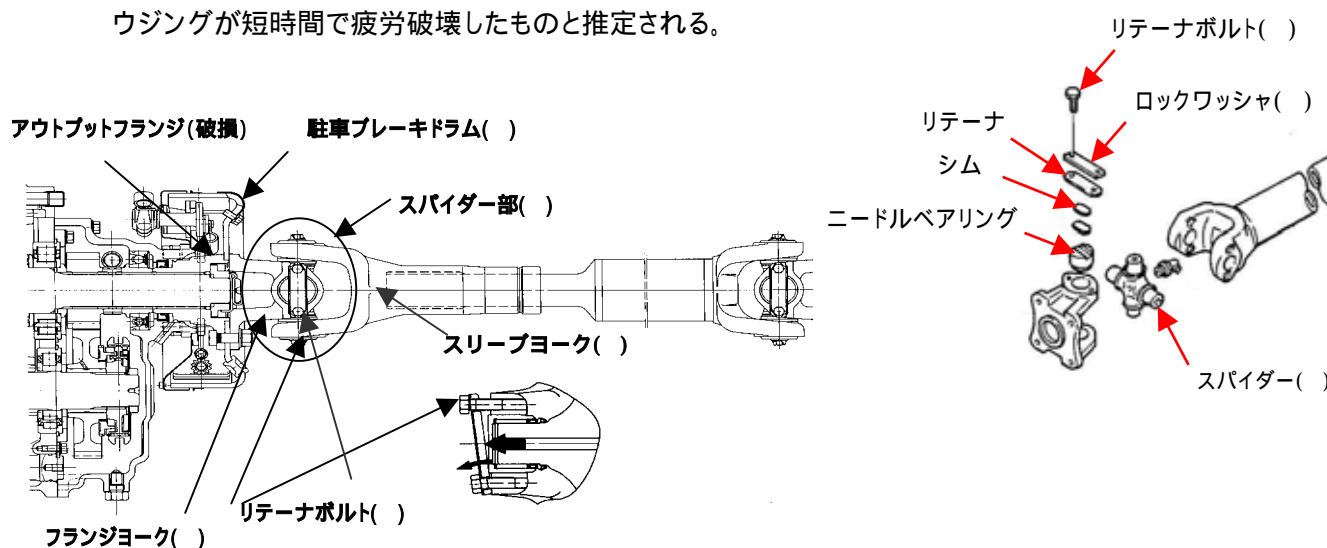
9月22日静岡県国道1号岡部バイパスでのクラッチハウジング破損に係る調査結果報告

フランジヨーク()のリテーナボルト()が疲労破壊していた。

スリーブヨーク()側のボルトの緩み止め処置が不適切であった(1箇所はロックワッシャ()が無い、1箇所は緩み止め処置がされていない)。

駐車ブレーキドラム()とプロペラシャフトにつながるフランジヨークが180°反転されて組み立てられていた。

上記状況から、最初にフランジヨーク側のボルトに緩みが発生し、ボルトが折損。その結果スパイダー()部に偏芯が発生し、の誤組が助長した形となり、プロペラシャフトの振れが大きくなったため、クラッチハウジングが短時間で疲労破壊したものと推定される。

以上のことから5月26日届出の大型車クラッチハウジング破損リコールの原因とは異なる極めて特異な不具合と推定いたします。

パーキングドラムとフランジを分解する際には必ず合いマークを付け、元通りに再組付けすること(整備解説書に明記事項)

No.1プロペラシャフトのスパイダ点検時、リテーナボルトの緩みがない場合でも全て新品ボルトとロックプレートに交換して規定通り確実に組付けること。
