2004年10月13日
三菱ふそうトラック・バス株式会社
広報部

三菱ふそう 47案件の対応進捗状況報告

三菱ふそうが市場措置を予定している47案件の進捗状況等につき、下記の通りご報告申し上げます。

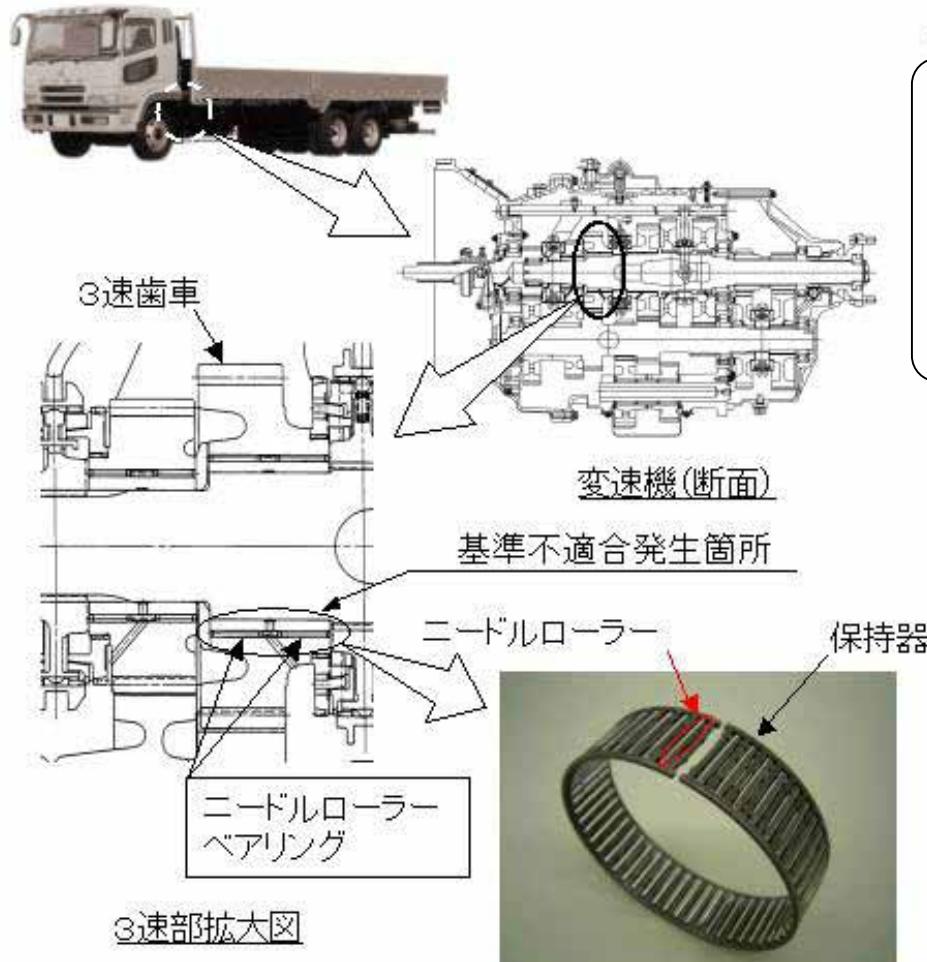
12 T/M ニードルベアリング
不具合 (大型トラック・バス)

トランスミッション内部の3速歯車を支えるベアリング(ニードルローラーベアリング)について、ニードルローラー保持器の強度に余裕が少なく、走行時の負荷により当該保持器が変形・破損する。そのため、そのままの状態で連続高速走行など潤滑が厳しい走行を続けると、シフト不良、異音等が発生して、最悪の場合走行不能となる。

当該ニードルローラーベアリングを対策品と交換する。

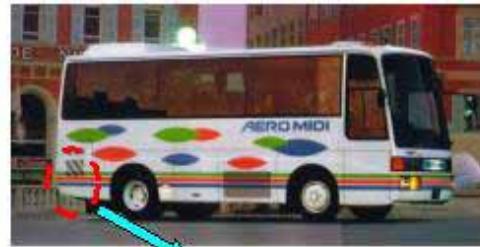
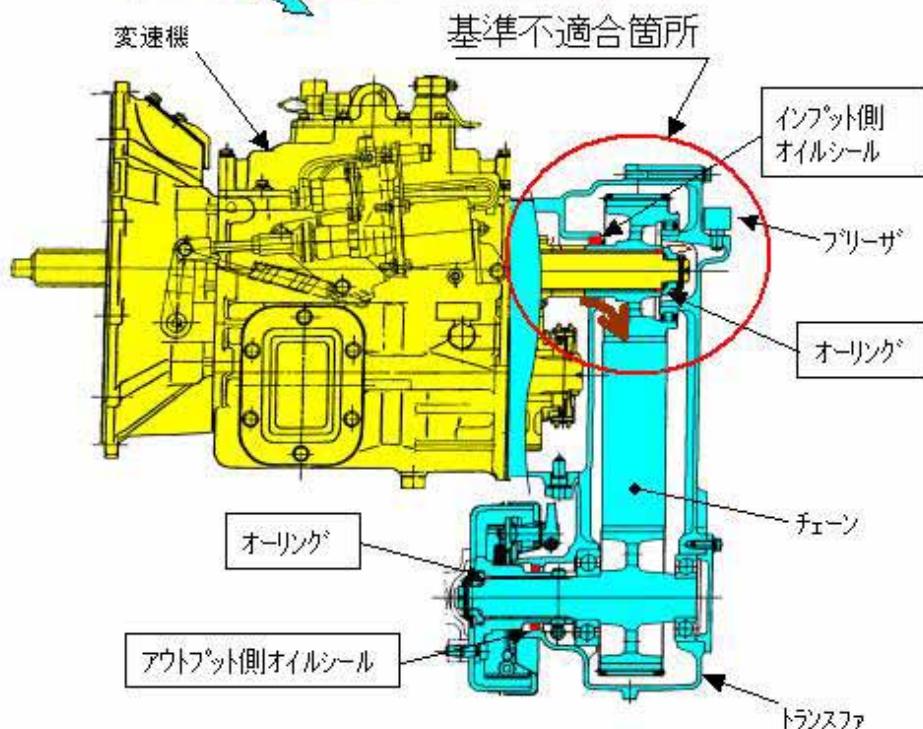
リコール
(1262)25 チェーントランスファオイル洩れ
(中型バス)生産2,094台
'88/01 ~ '93/08実在登録台数
1,906台

チェーン駆動式動力伝達装置（トランスファ）の、オイルシールの材質が不適切なため、耐熱性が不足し、連続高速走行によりトランスファ油温が上昇した場合に、当該オイルシールが損傷して変速機のオイルがトランスファ内に流入することがある。そのため、チェーンの攪拌抵抗増加によって油温が更に上昇したオイルがブリーザから噴出し、最悪の場合火災に至るおそれがある。

オイルシールとオーリングを対策品と交換する。
