2004年10月20日  
三菱ふそうトラック・バス株式会社  
広報部

## 三菱ふそう 47案件の対応進捗状況報告

# 対策実施予定の47案件一覧

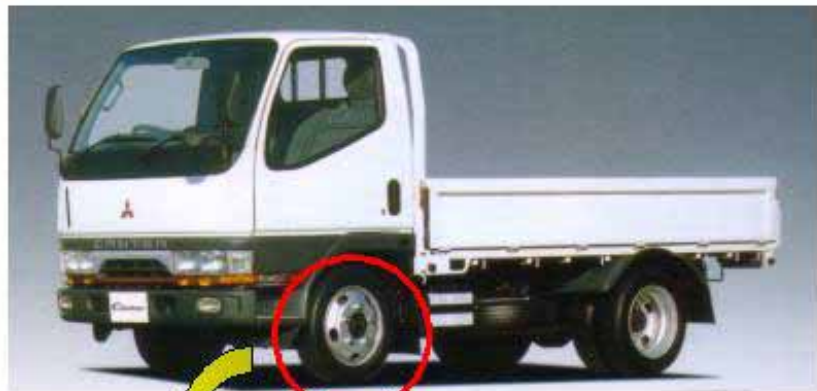
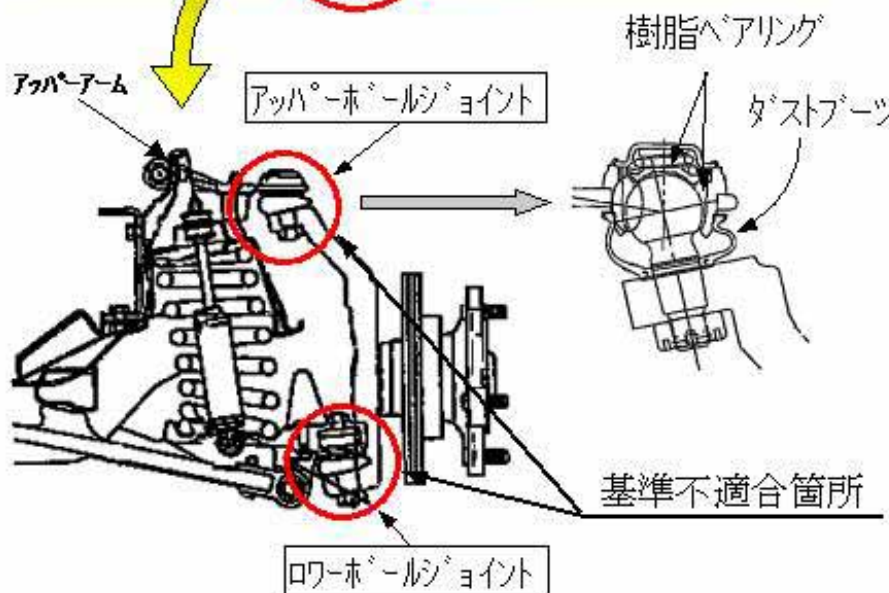
| リコール | №5 フロントサスペンションボールジョイント摩耗<br>(小型トラック, 小型バス) | 生産105,991台<br>'93/10～'03/07 | 実在登録台数<br>精査中 |

アッパーアームとロワアームのボールジョイントにおいて、

- ①ダストブーツのシール構造が不適切なため、ジョイントへ泥水等が浸入することによりジョイント内の樹脂ベアリングが摩耗することがある。
- ②修理でアッパーアームボールジョイントを交換するとき、ボールジョイントからシールを取り外し、再取り付けする必要があるため、この作業でシールを損傷する可能性がある。
- ①、②いずれの場合もそのままの状態で使用を続けるとがたつきが大きくなり、最悪の場合ボールジョイントがサスペンションアームから外れ、走行不能になるおそれがある。

なお、部品の供給に時間を要するため、当面の暫定措置としてボールジョイントを点検し、がたつきまたはブーツの損傷がある場合は対策品に交換し、問題のない場合は後日対策品に交換する。

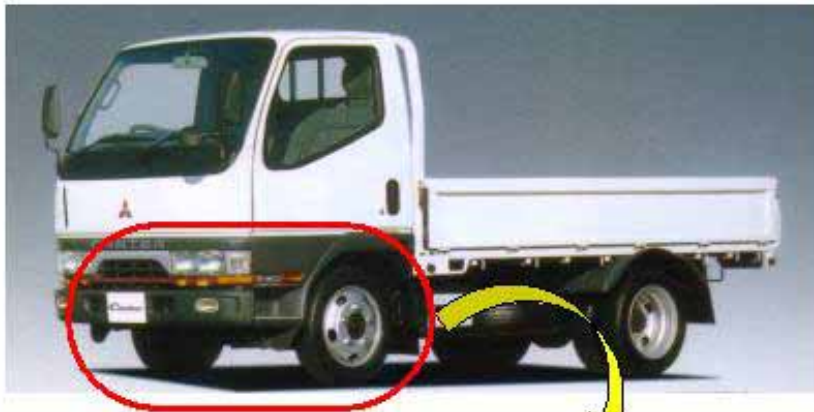
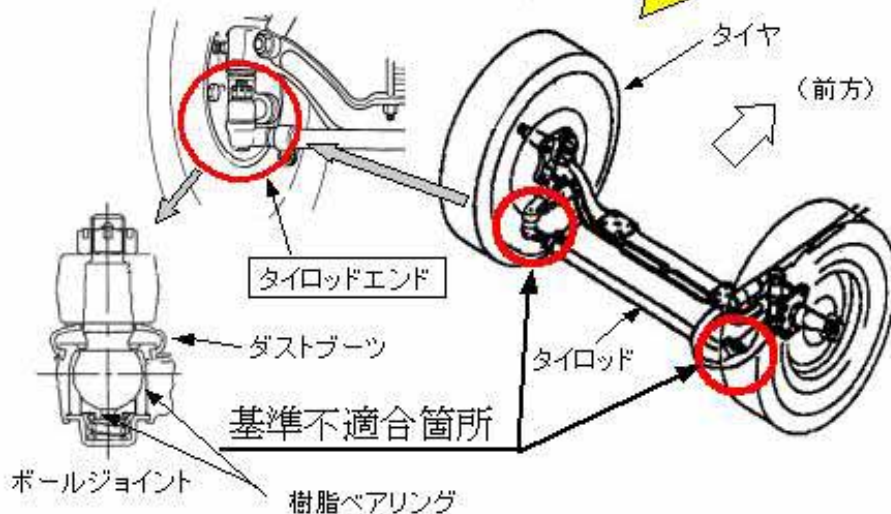
| リコール | № 6 タイロッドエンドボールジョイント摩耗<br>(小型トラック、小型バス) | 生産251,735台<br>'93/9～'99/7 | 実在登録台数<br>精査中 |

ボールジョイントにおいて、ダストブーツのシール構造が不適切なため、当該ジョイントへ泥水などが浸入し、ジョイント内の樹脂ベアリングが摩耗してがたつきを引き起こすことがある。

そのため、そのままの状態で使用を続けるとがたつきが大きくなり、最悪の場合ボールジョイントがタイロッドから外れ走行不能になる恐れがある。

タイロッドエンドを対策品と交換する。

なお、部品の供給に時間を要するため、当面の暫定措置として、ボールジョイントを点検し、がたつきまたはブーツの損傷がある場合は対策品に交換し、問題のない場合は後日対策品に交換する。

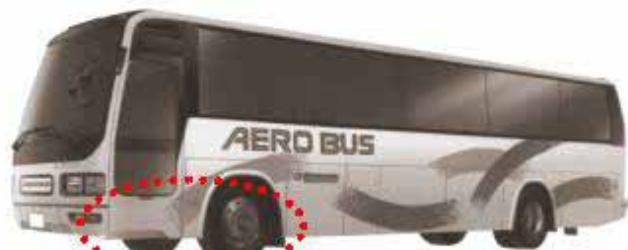
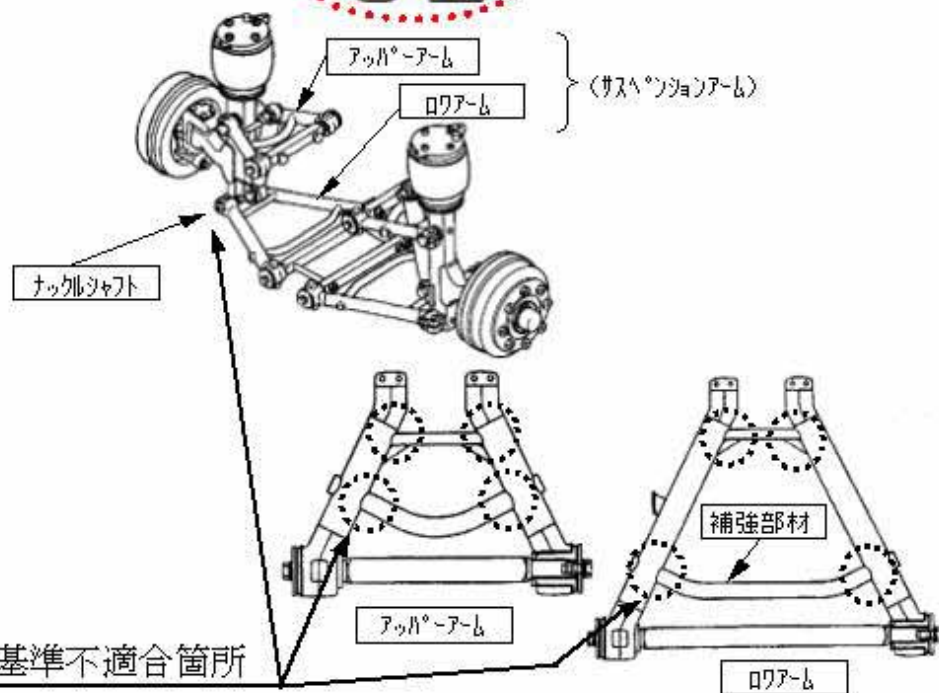
| リコール | № 11 フロント独懸用アームシャフト亀裂<br>(大型バス) | 生産10,011台<br>'82/12～'94/08 | 実在登録台数<br>7,089 |

前輪独立懸架緩衝装置のサスペンションアームの剛性が不足しているため、走行中、車体が路面の凸凹から受けるショックやブレーキの力により、当該アームの補強部材に亀裂が発生、あるいは、ナックルシャフトが摩耗する。そのため、この状態で使用を続けると最悪の場合当該アームの補強部が折損、あるいはナックルシャフトが折損し、走行不能となるおそれがある。

なお、部品の供給に時間を要するため、当面点検の上、当該部品に破損があるときのみ対策品に交換し、他は、後日対策品に交換する。

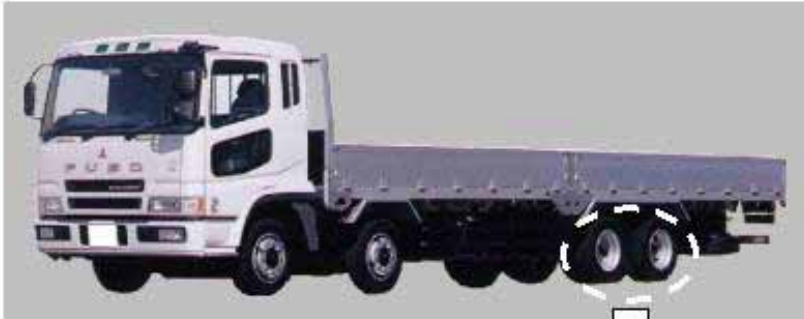
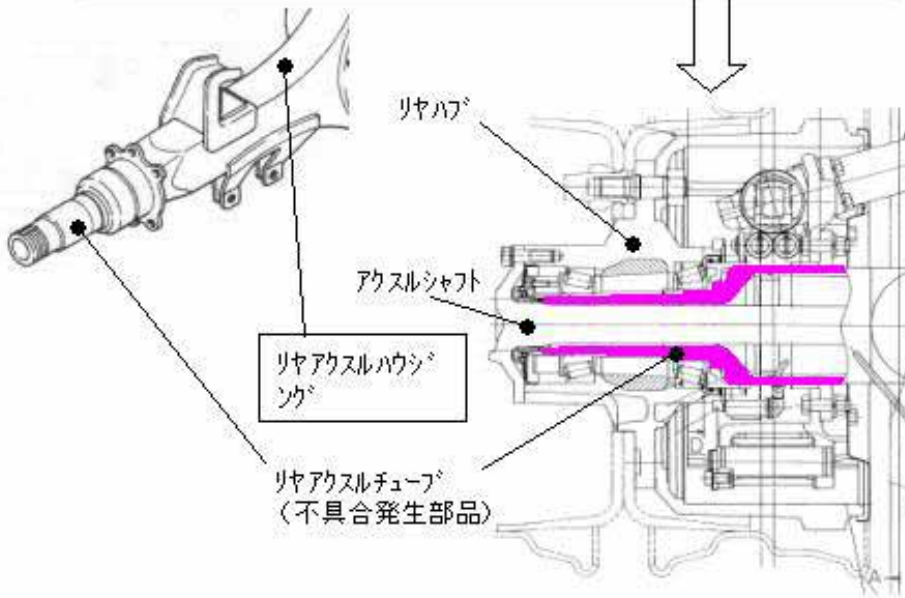
| リコール | № 16 リヤアクスルチューブ折損<br>(大型トラック) | 生産21,053台<br>'83/08～'97/12 | 実在登録台数<br>精査中 |

低床式後2軸大型トラックの後軸のアクスルチューブに鍛造欠陥のある部品が組み付けられた車両がある。

そのため、そのままの状態で使用を続けると旋回時に受ける力により当該チューブに亀裂が発生し、最悪の場合、チューブが破断し走行不能に至るおそれがある。

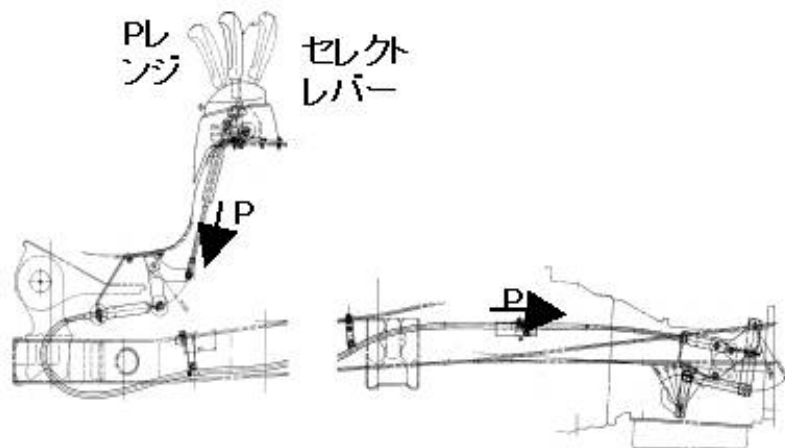
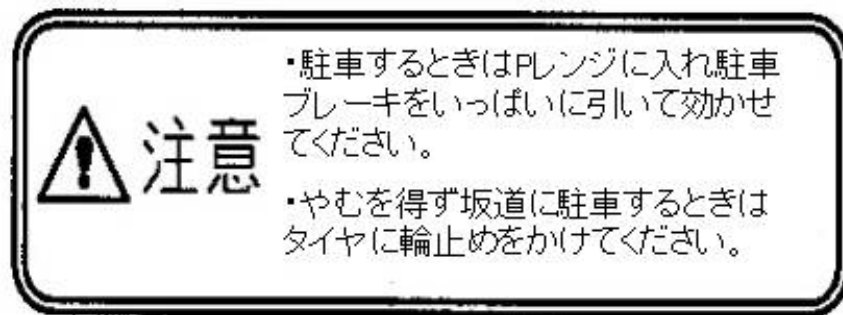
| サービスキャンペーン | № 45 AT車駐車時の注意喚起<br>(小型トラック・バス) | 生産31,208台<br>'85/09～'04/08 | 実在登録台数<br>精査中 |

オートマチックトランスミッション搭載車は、急勾配の坂道に駐車する際、Pレンジのみで駐車した場合や、Pレンジに入っている荷物の積み込み作業などによる荷重が加わった場合駐車ブレーキが確実に効いていないと車両が動き出す可能性がある。駐車ブレーキを確実に効かせれば、車両の動き出しは防止できる。

コーションプレート(貼付位置 パーキングブレーキレバー近傍)

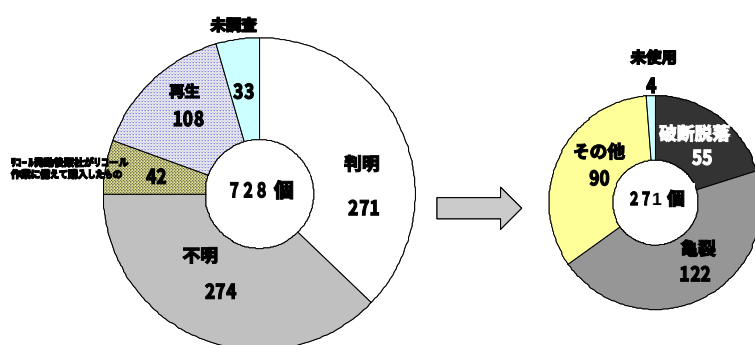
補用品 545 個の内、使用状況が把握できたのは 271 個（約 50%）でありました。この内、177 個（約 65%）が亀裂・破断に使われ、路上故障は 56 件です。商連書が発行されたのは僅か 1 件（不具合一覧の No66）でした。

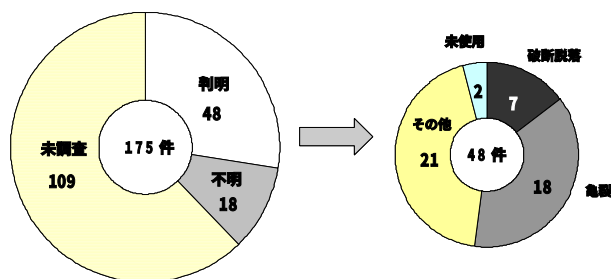
調査対象 175 件の内、状況把握できたのは 46 件でありました。この内、25 個（約 54%）が亀裂・破断で路上故障 7 件でした。 商連書の発行は 4 件（不具合一覧の No22、44、59、66）の合計 4 件（1 件は 1）項とダブリ）でした。
