2004年11月24日  
三菱ふそうトラック・バス株式会社  
広報部

## 三菱ふそう 品質問題への取組み状況報告

## **三菱ふそう大型車のハブ リコールについて**

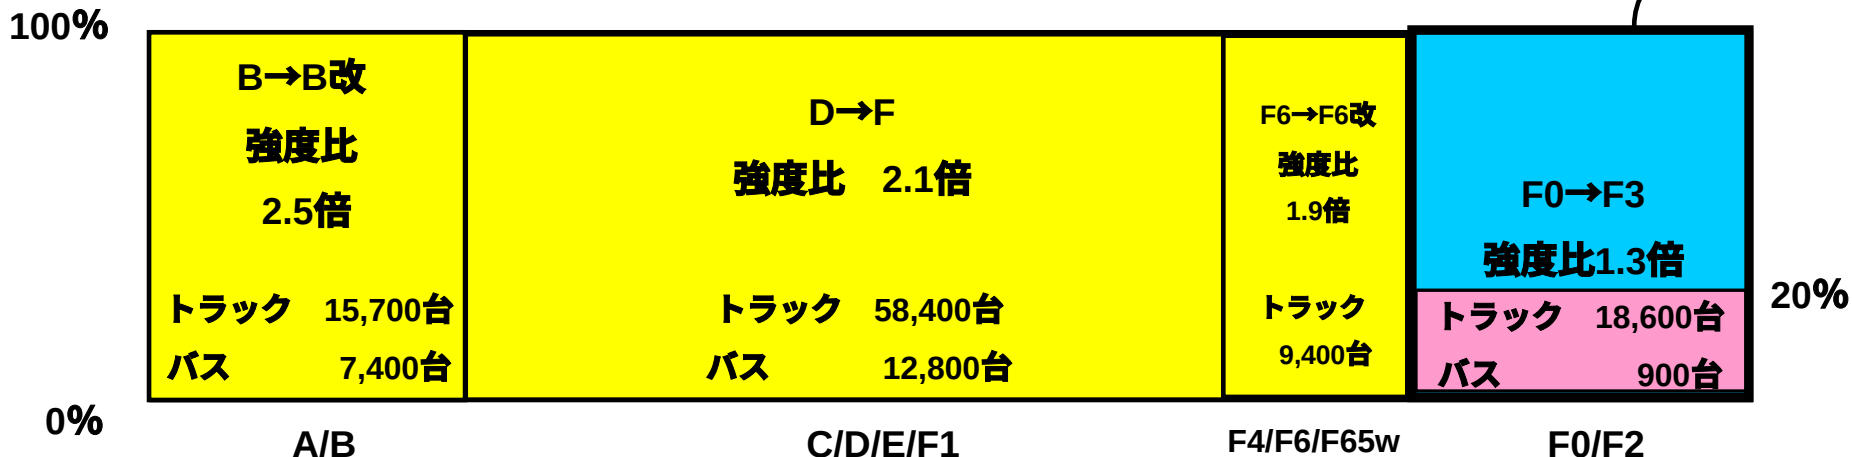
## フロント

‘83年7月以降の实在登録台数205,300台、内届出済み103,700台、今回届出19,500台 計123,200台を市場措置 (60%)

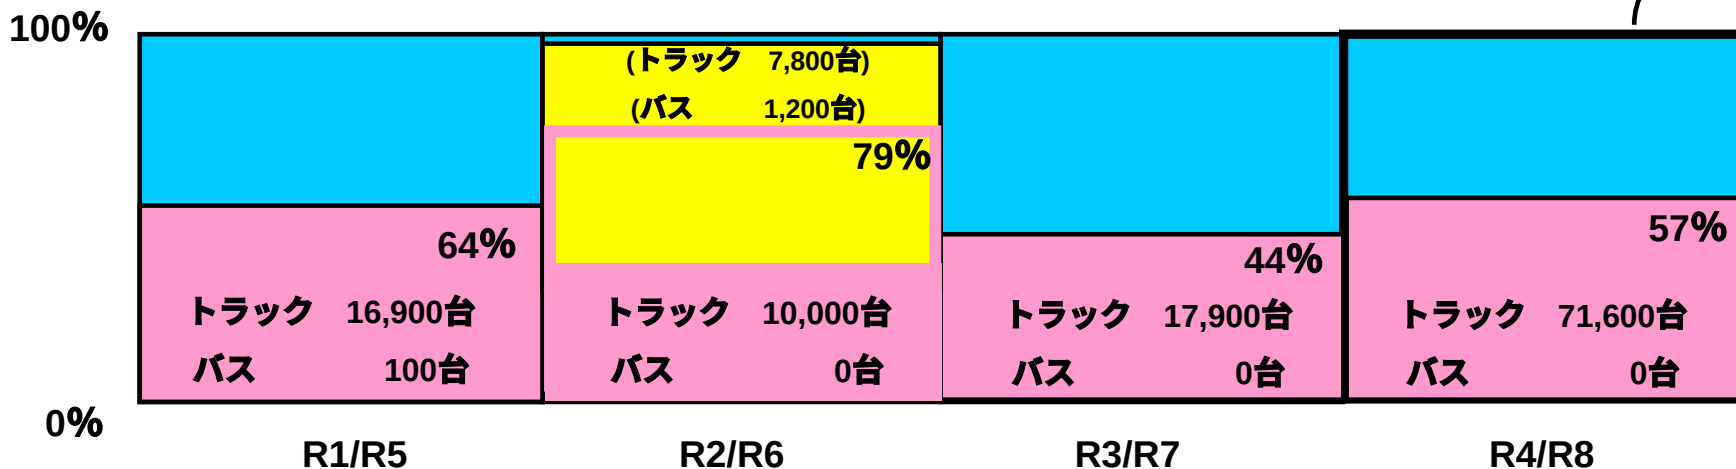
## リア

‘83年7月以降の实在登録台数205,300台、内届出済み9,000台、今回届出116,500台 計125,500台を市場措置 (61%)

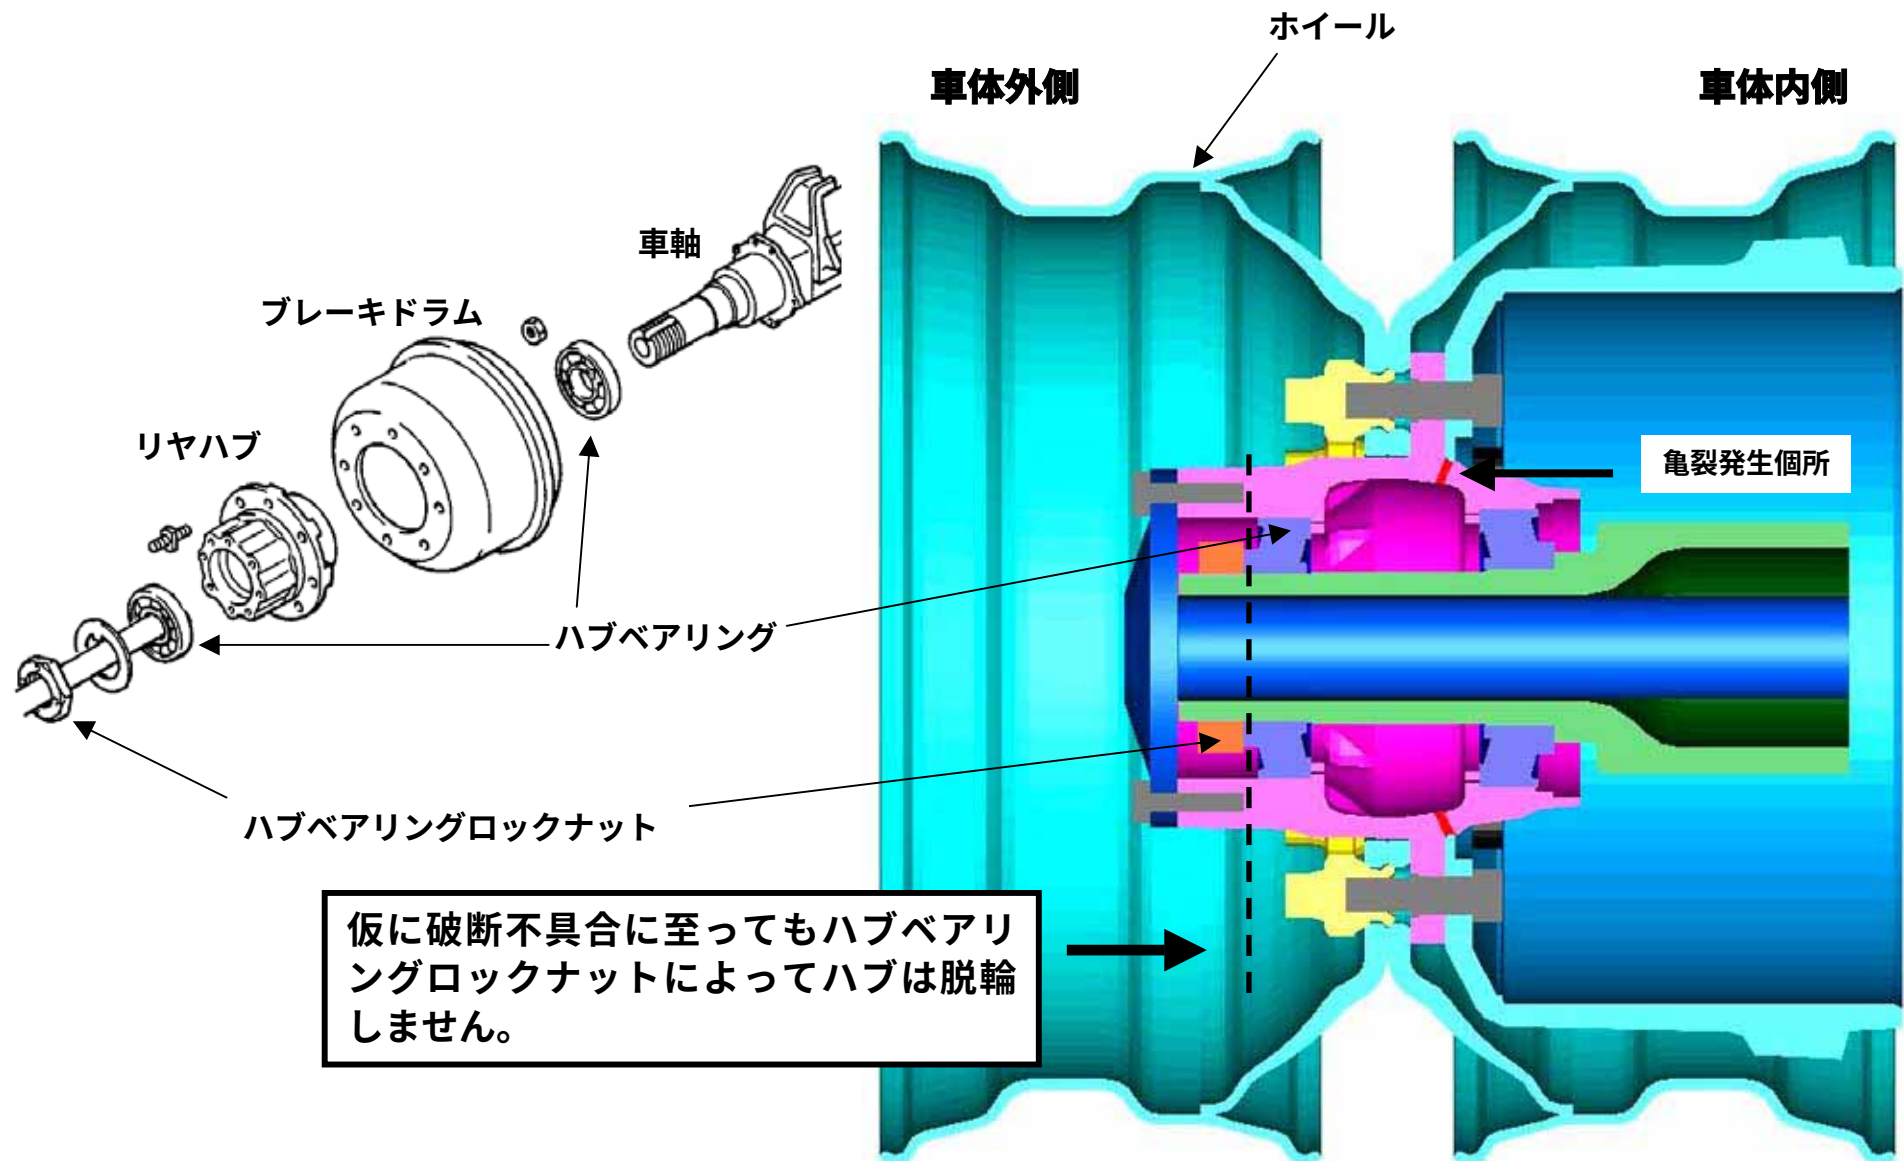
資料 3

- ・ 事故情報はございませんが、商品情報連絡書による不具合情報は 1 6 件（ ‘ 9 3 年 1 2 月～ ‘ 0 4 年 1 0 月）ございます。  
（全てダンプ車、R 1：1 件、R 3：1 2 件、R 4：3 件）  
走行キロ：4.4 万キロ～102.6 万キロ  
発見状況：点検時、車検時、路上故障
- ・ なお、リヤハブは構造上脱輪が発生致しません。詳細は資料 3 の図をご参照下さい。

## リヤハブ構成図（亀裂個所と周辺部品）
