三菱ふそう 品質問題への取組み状況報告

FP5 1 1DRプロペラシャフト脱落故障車実況見分状況

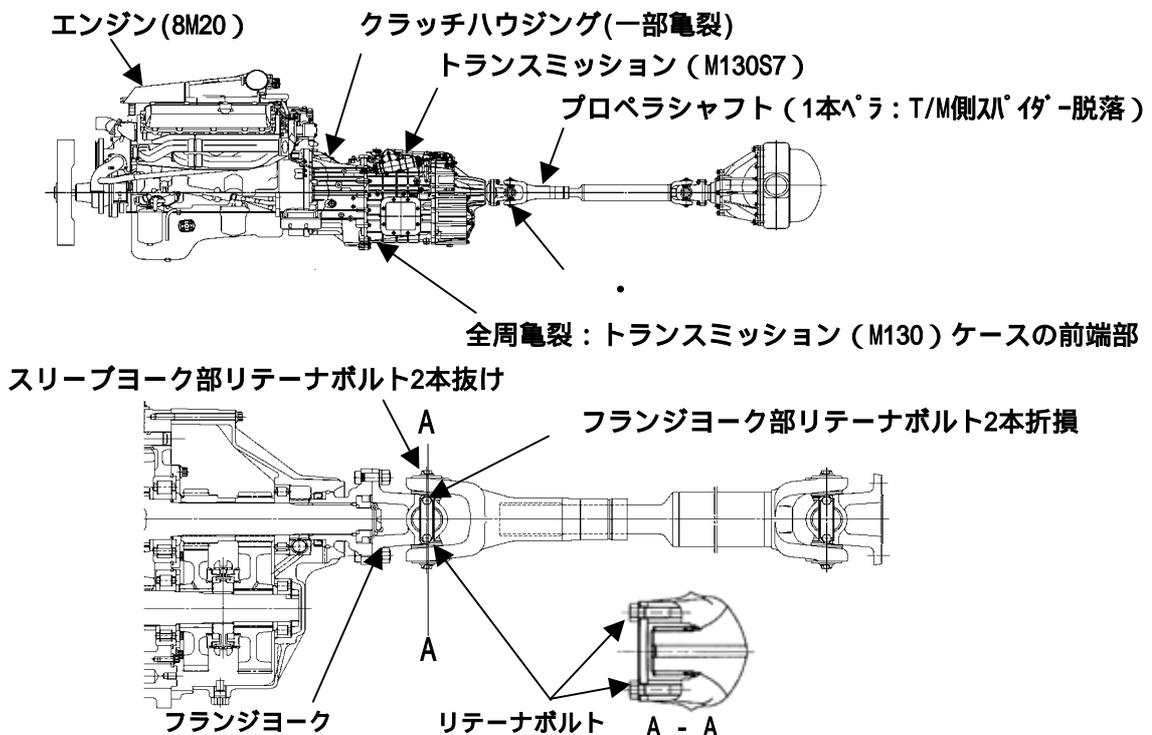
- ・トランスミッションケースの前側フランジ部が全周亀裂。
- ・クラッチハウジング一部亀裂。
- ・プロペラシャフト前側のスパイダーとその関連部品が脱落。
- ・トランスミッション側フランジヨーク部リテーナボルト2本折損。()
- ・プロペラシャフト前側スリーブヨーク部リテーナボルト2本ついてない。ネジ山に破損は認められない。()

上記状況からスリーブヨーク部のボルトが何らかの要因により抜けていた為、プロペラシャフトが偏芯し、回転アンバランスが増大してトランスミッションケースが亀裂破壊し、プロペラシャフト前側ジョイント部が脱落したものと推定します。

以上のことから、5月26日届出の大型車クラッチハウジング破損リコールの原因とは異なる極めて特異な不具合と推定致しますが、不具合品を回収の上、詳細調査を実施し原因を特定致します。
