定例記者会見資料

2004年7月8日 2:00pm
三菱ふそうトラック・バス株式会社

F型ハブ強度試験結果について

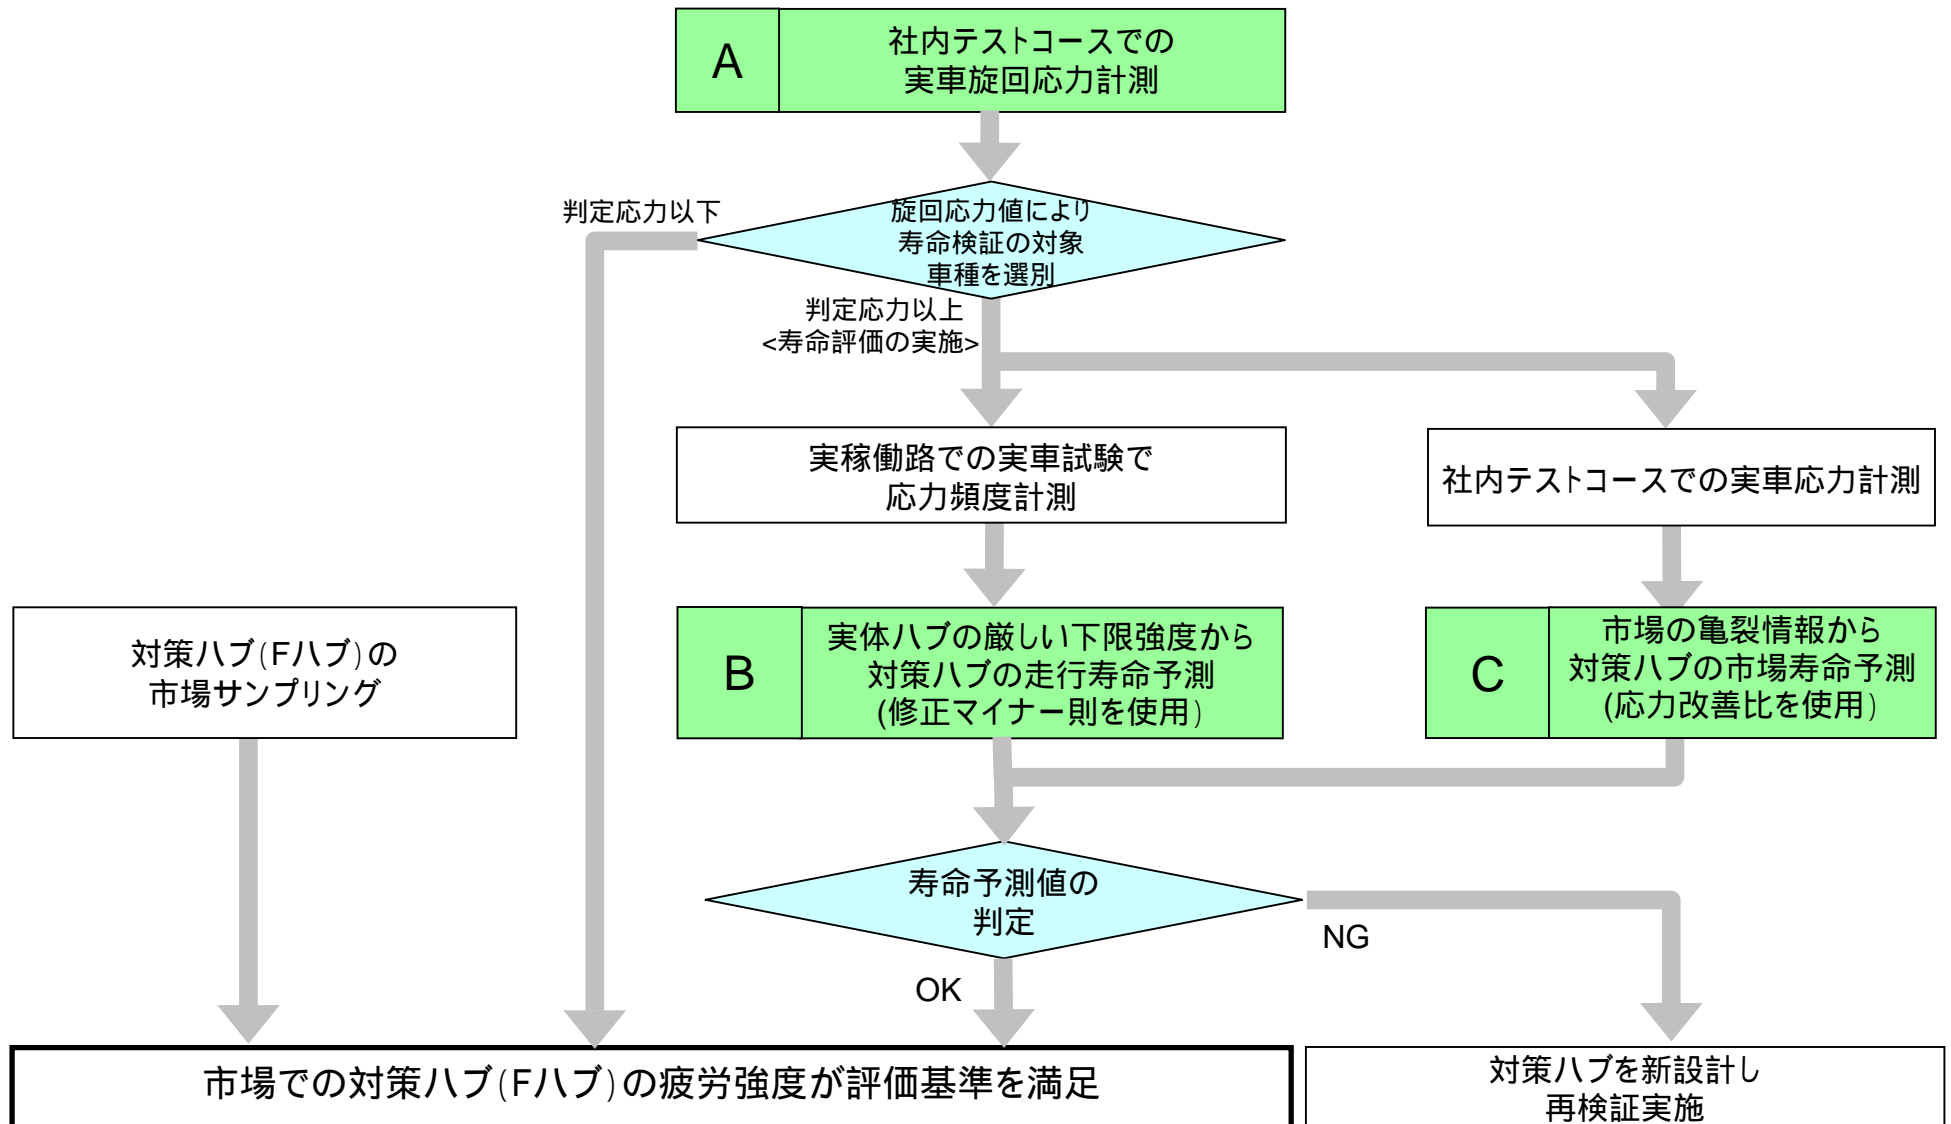
フロントハブの疲労強度(寿命)の検証手順

* : '94.12 ~ '95.7のFハブの初期における生産(計2,612台)のFU / FV25t車は500MPa級で、目標寿命を満足しないため追加リコールを届出予定。

今回の検証	従来の手法
1. 不具合を亀裂発生と定義	破断を不具合とした
2. 実体ハブ試験による亀裂確率を加味した下限強度 S-N線図を採用 亀裂確率 = $0.13\% \times 5\% = 0.0065\%$ に設定	試験片による亀裂確率を加味しない下限強度 S-N線図を採用
3. 市場の最も厳しい巡回条件を採用 (直角巡回・定常円巡回)	市場との位置付けが不明確
4. 市場での過酷な使用条件 ・過積載(許容軸重)を考慮 ・ハブ磨耗/オイルナット過締付を考慮	市場の最過酷条件の反映不十分 ・過積載のみ考慮 ・整備に関する要因未反映
5. 過去の市場亀裂情報を基に0.1% 発生確率に置き換えて判断 (データの有るもののみ)	個々の不具合データをその実力値として判断
