## 三菱ふそう 47案件の対応進捗状況報告

# 対策実施予定の47案件一覧

# 今後2週間以内に届出準備が完了する項目

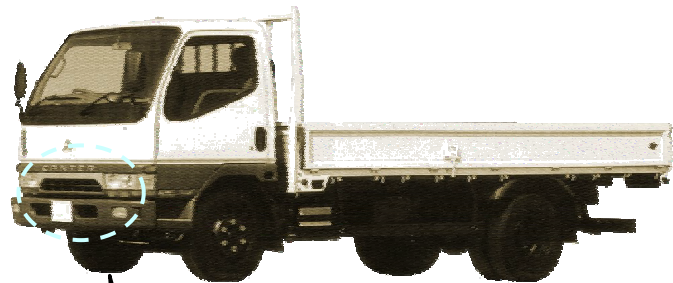
【ギヤボックス上面断面図】

小型トラックのパワーステアリングギヤボックス内部のボール循環筒（サーキュレータ）の構造が不適切なため、過大な操舵入力に対する強度余裕が不足している。  
そのため、タイヤが縁石に接触している状態でハンドル操作を繰り返すと、当該サーキュレータが破損し、最悪の場合、操舵不能となるおそれがある。
